WYPARCIE ŚCIANKI SZCZELNEJ NA BUDOWIE JAZU W NURCIE RZEKI

Streszczenie. Na rzece Nysie Kłodzkiej w mieście Nysie zaprojektowano trzyprzęsłowy jaz piętrzący wodę na potrzeby energetyczne. Dokumentacja projektowa nie zawierała przewidzianego Eurokodem 7 projektu geotechnicznego, a w tym badań podłoża gruntowego, spełniających wymagania III kategorii geotechnicznej. Wykonano jedynie niewystarczające wiercenia geologiczne i sondowania dynamiczne. W konsekwencji do projektu przyjęto niezgodny z rzeczywistością układ warstw i parametry geotechniczne niemogące być podstawą do poprawnego posadowienia i wykonania jazu. Nie wykazano także, że pod dnem szerokoprzestrzennego wykopu fundamentowego zamiast podanych w dokumentacji gruntów spoistych w stanie twardoplastycznym występowały tylko ich nieliczne przewarstwienia w sufozycznych piaskach drobnych i pylistych o miąższości ponad 4,5 m. Przyjęcie do projektowania tych nieprawdziwych cech podłoża spowodowało, że ściankę szczelną zakończono w piaskach zaledwie 2,5 m poniżej poziomu posadowienia jazu. W wykonywanym początkowo w żwirach, a następnie w warstwie gruntów spoistych wykopie na głębokości 7 m powstało przebicie hydrauliczne. Nastąpił

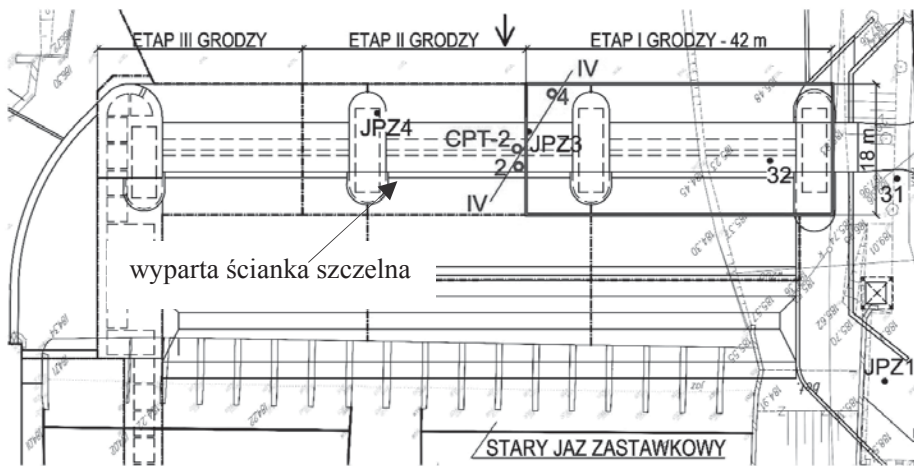
Rys.1. Lokalizacja badań: JPZ3, 32 – wiercenia i sondowania dynamiczne wykonane przed awarią, 2, 4, – wiercenia wykonane po awarii, CPT-2 – sondowania CPT wykonane po awarii grodzy

Fig. 1. Location of field tests: JPZ3, 32 – borings and dynamics soundings for design of a new weir made in rivers bad before failure, 2, 4 – borings and dynamics sounding after failure, CPT-2 – CPT sounding after failure

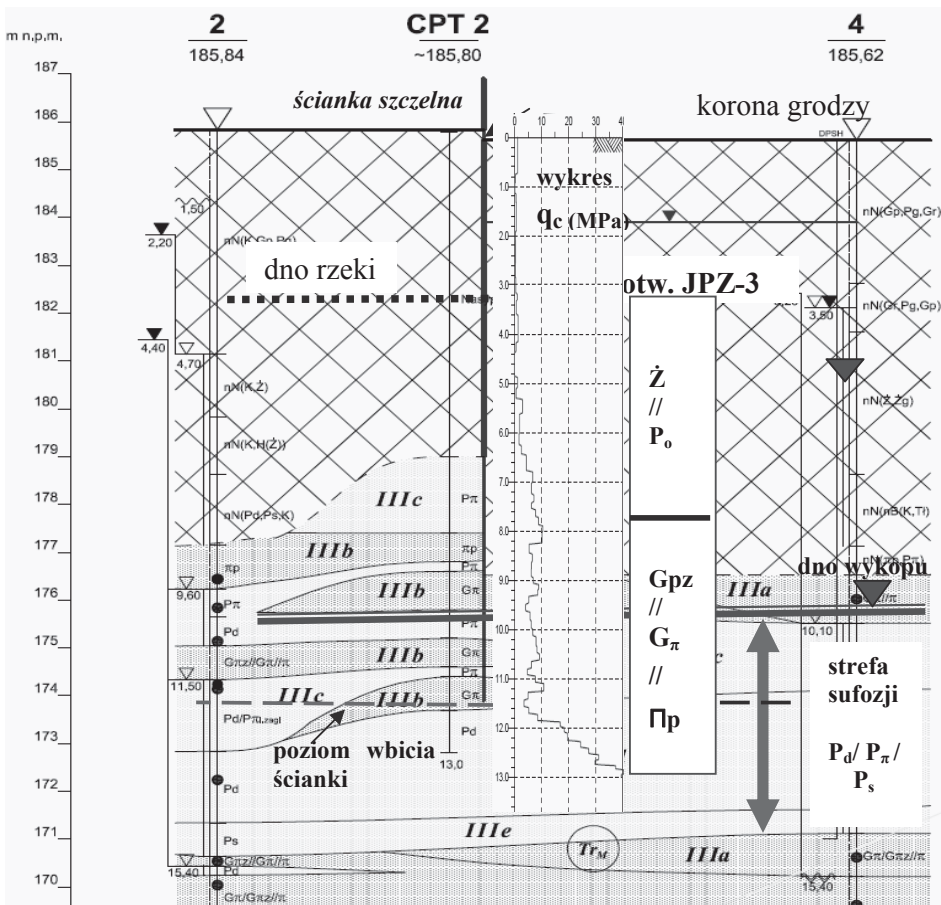
Bez wymaganych badań podano, że w otworze badawczym JPZ3 pod dnem wykopu występują nieprzepuszczalne grunty spoiste w stanie twardoplastycznym i półzwartym (rys. 2). Późniejsze wiercenia i sondowania wykonane po wystąpieniu awarii w dodatkowych miejscach 2, 4, CPT-2 [Dokumentacja z badań... 2013, Sprawozdanie z dodatkowego... 2014] wykazały tam obecność ponad 4-metrowej warstwy drobnoziarnistych gruntów niespoistych.

Rys. 2. Przekrój geotechniczny w miejscach badań jak na rys. 1: JPZ3 – profil z badań do celów projektowych

Po wystąpieniu awarii wykonawca robót przeprowadził w otoczeniu wykopu szereg kontrolnych badań podłoża, potwierdzających zasadniczo, że układ warstw w tym rejonie był jak w otworach 2 i 4 (rys. 2). Wykazano, że w przekroju grodzy poniżej dna docelowego wykopu występowała około 5-metrowa warstwa przewarstwionych sufozyjnych piasków. Jednakże również w tym przypadku nie wykonano wymaganych badań laboratoryjnych, a parametry geotechniczne interpretowano z normy PN-81/B 03020.

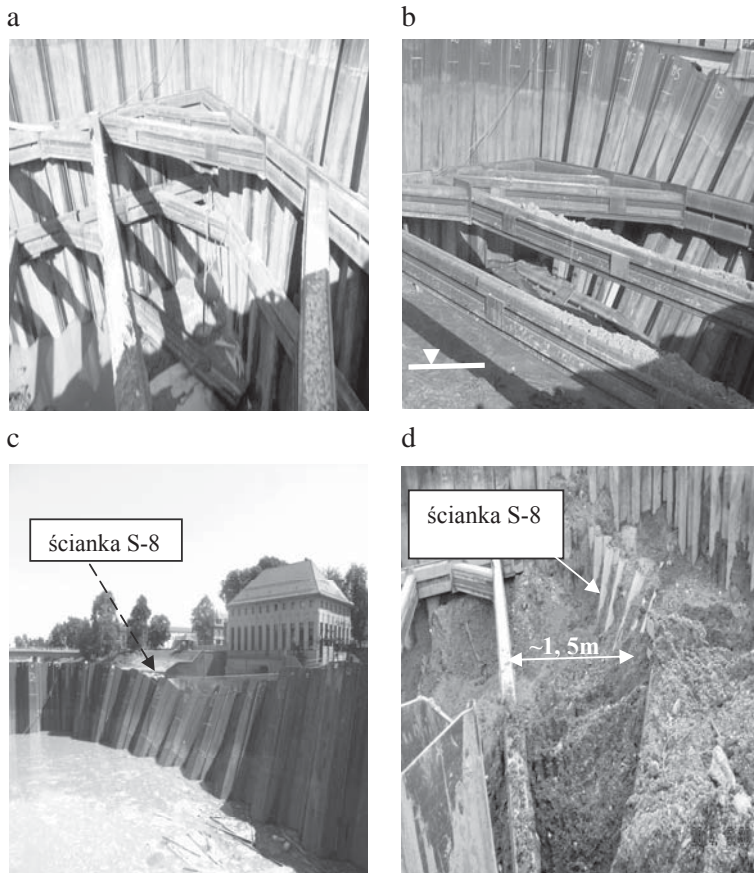
Wobec tej nieświadomości w projekcie wykonawczym bez wymaganych obliczeń zastosowano umocnienie ścian wykopu o głębokości 7 m ścianką szczelną z grodzic G-62 wbitą do 11 m. W tej samej nieświadomości głębiono wykop, co spowodowało, że po naruszeniu około 1 m warstwy gliny pylastej w dnie wykopu wystąpiło przebicie hydrauliczne, zapoczątkowane w miejscu wadliwie zaślepionego odwiertu JPZ3. W wyniku tego przebicia następowało napełnianie wykopu wodą infiltrującą z nurtu rzeki i upłynnym gruntem, które po wyrównaniu się ciśnień zostało powstrzymane (rys. 3b).

Rys. 3. Etapy rozwoju awarii grodzy S-8: a – stan przed awarią; rozparcie grodziec poziomymi zastrzałami, b, c – zapełnianie wykopu nawodnionym gruntem i deformacja grodzy S-8, d – stan po awarii w nowo ubezpieczonym wykopie z odciętą zdeformowaną ścianką

W nieświadomości dalszego zagrożenia zjawiskiem, zamiast szybkiego wprowadzenia drugiej zewnętrznej głębszej grodzy, wypompowywano napełniany wykop, w wyniku czego nastąpiło kolejne, tym razem gwałtowne rozmycie i wyparcie niewielkiej miąższości strefy oporu gruntu oraz wygięcie dolnego końca ścianki (rys. 4). Skutkiem tego było przeniesienie obciążeń na rozpory, częściowe porozrywanie spawanych połączeń ukośnych rozpór i wygięcie na znacznej szerokości kilkunastu grodziec (rys. 3c). Stan wykopu przed awarią i deformacje ścianki po jej wystąpieniu przedstawiono na rysunku 3.

Wobec zmiany kierunku wygięcia ścianki jak na rysunku 3a siłą utrzymującą przestała być górna rozpora, na której to belce oparte były grodzice G-62. Uległy one wygięciu, odsuwając się od górnej podpory nawet na odległość rzędu 1,5 m (rys. 3d).

kontynuacji prac budowlanych po awarii przy napełnianym jeszcze wykopie wykonano dodatkowe zabezpieczenie, poszerzając grodzę od strony nurtu rzeki i wykonując drugi rząd ścianki szczelnej dostosowanej do warunków gruntowych określonych w Sprawozdaniu z dodatkowego... [2014] (rys. 3d).

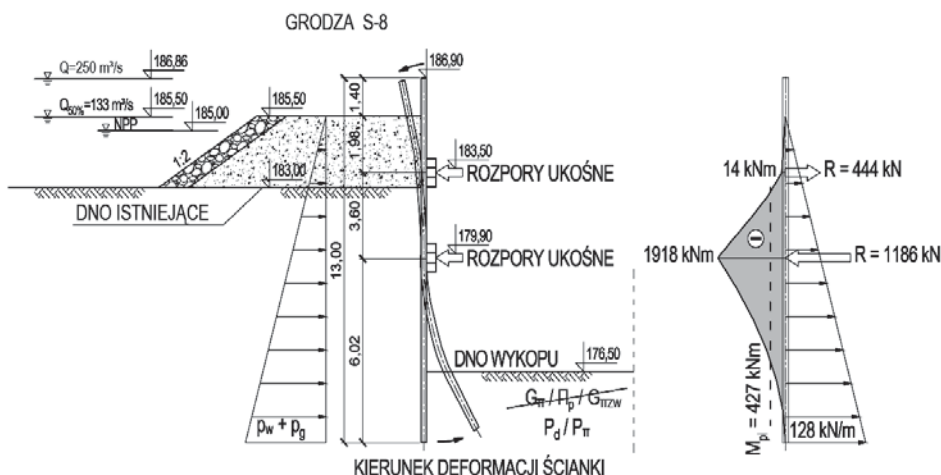
Dla schematu statycznego jak na rysunku 4 obliczono stan równowagi ścianki szczelnej w warunkach braku zniwelowanego procesem sufozji odporu gruntu. Wyparcie w strefie dna wykopu spowodowało zanik parcia biernego. W następstwie tego obciążenia parciem czynnym od gruntu i wody zostały całkowicie przeniesione przez dolny rząd stalowych rozpór przy niewielkim udziale odporu, jaki wytworzył się przy strefie nasypowej [Henry 1986].

Rys. 4. Przekrój grodzy S-8 wraz z prawdopodobną jej deformacją

Obliczenia statyczne wykazały, że powstały na wysokości dolnej podpory maksymalny obliczeniowy moment zginający wyniósł 1918 k·Nm i był ponad 4-krotnie większy od momentu, jaki w zakresie naprężeń sprężystych może przenieść grodzica G62 (rys. 4). W celu

3. Zanik sił odporu gruntu spowodowany powstaniem przebiccia hydraulicznego pod dolnym końcem ścianki wyeliminował podparcie jej dolnego końca i spowodował rozkład momentów zginających zbliżony do rozkładu jak na rysunku 4.
