STAN TECHNICZNY PRZEDWOJENNYCH BUDYNKÓW W OBLICZU NOWYCH INWESTYCJI KOMUNIKACYJNYCH NA PRZYKŁADZIE KAMIENICY Z 1912 ROKU

Przedmiotowy obiekt jest budynkiem mieszkalno-usługowym zamieszkania wielorodzinnego, zlokalizowanym w dzielnicy Praga Północ w Warszawie. Budynek powstał w 1912 roku. Składa się z części frontowej oraz oficyny, całość ma kształt litery L. W budynku znajduje się 68 lokali mieszkalnych oraz 20 lokali użytkowych. Obiekt ma pięć kondygnacji naziemnych, strych oraz jedną kondygnację podziemną, która wychodzi poza obrys budynku. Budynek nie ma wind, komunikację pionową zapewniają trzy klatki schodowe. Cechą charakterystyczną budynku jest jego nieotynkowana elewacja ceglana. Na elewacji frontowej znajdują się elementy ozdobne.

TECHNICAL CONDITION OF PRE-WAR BUILDINGS IN THE FACE OF NEW TRANSPORT INVESTMENTS ON THE EXAMPLE OF A TOWNHOUSE FROM 1912

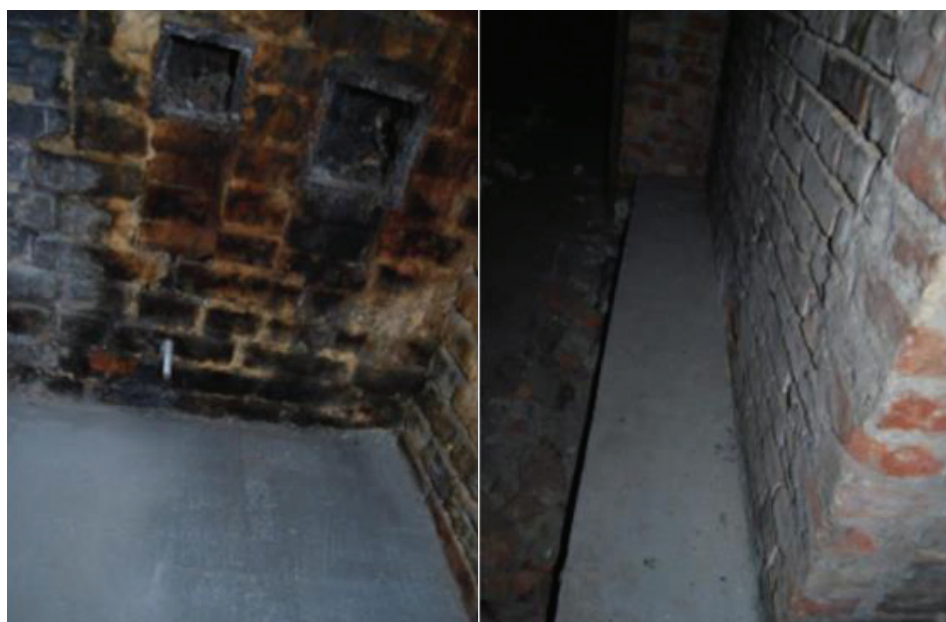
Rysunki 3 i 4 ilustrują zakres prac naprawczych wzmocnienia konstrukcji podziemnej – wyrównanie ścian oraz usunięcie śladów zawilgocenia, wykwitów grzybów i pleśni, które pojawiły się wskutek braku izolacji przeciwwodnych pionowych i poziomych ścian fundamentowych (Stawiska i Stawiski, 2005; Orłowicz i Tkacz, 2016; Hoła, 2019).

Rys. 3. Żelbetowy ruszt oraz posadzka z izolacją przeciwwodną

W celu ustabilizowania naprężeń pod ławami fundamentowymi wykonano żelbetowy ruszt w poziomie istniejącej posadzki, w piwnicach obiektu. W ścianach zewnętrznych belki zewnętrzne zostały zazbrojone podłużnie $2 \times \text{Ø}20$ mm góra i dołem oraz zastosowano w nich strzemiona dwucięte $\text{Ø}8$ mm, co 20 cm. W strefie ścian poprzecznych wykonano przewierciły przez ścianę w celu wprowadzenia zbrojenia (miejsce uciążlenia). Bezpieczne przekazywanie obciążeń ze ścian na ruszt zagwarantowało wstawienie profili HEB120. Wykonano również izolacje przeciwwodne budynku. Posadzka została zazbrojona przy wykorzystaniu prętów $\text{Ø}12$ mm, co 20 cm góra i dołem, z wypełnieniem

między rusztem belkowym. Grubość posadzki wynosi obecnie 20 cm. W celu zapewnienia współpracy posadzki oraz układu belki żelbetowe z profilem zastosowano łączniki zbrojeniowe spawane do profili HEB.

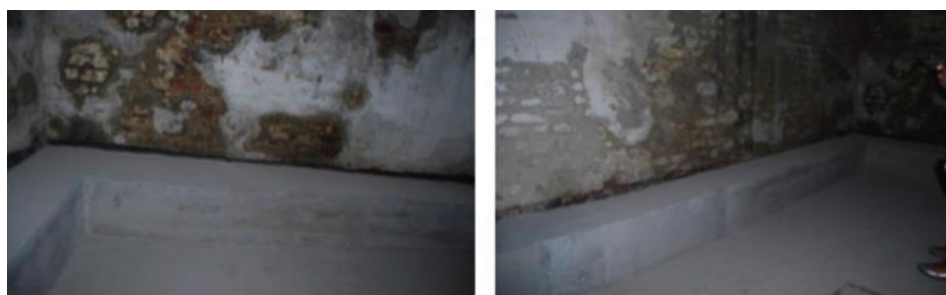
Rys. 4. Ruszt żelbetowy oraz wyrównane i naprawione ściany fundamentowe

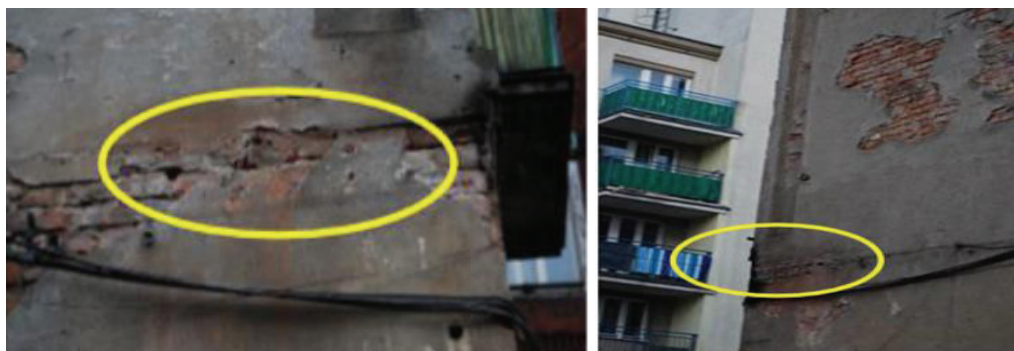
Rys. 5. System ściąгов umieszczone nad lub pod stropami
Fig. 5. The system of brace coils above or below the ceiling

Ze względu na naprężenia rozciągające występujące w płaszczyźnie ściany oraz na potrzeby zrównoważenia sił wynikających z odchylenia środka ciężkości ściany od jej osi, zaprojektowano system ściąгов jako pręty systemowe SAS1100, blachy profilowe ze stali St3SX, a śruby i podkładki klasy 5.6. Ściągi wykonano na pięciu poziomach: parter, piętro +1, piętro +2, piętro +3, piętro +4. Systemy umieszczono nad lub pod stropami. System ściąгов przedstawiono na rysunku 5 (Chmielewski, Kruszka i Lalka, 2016).

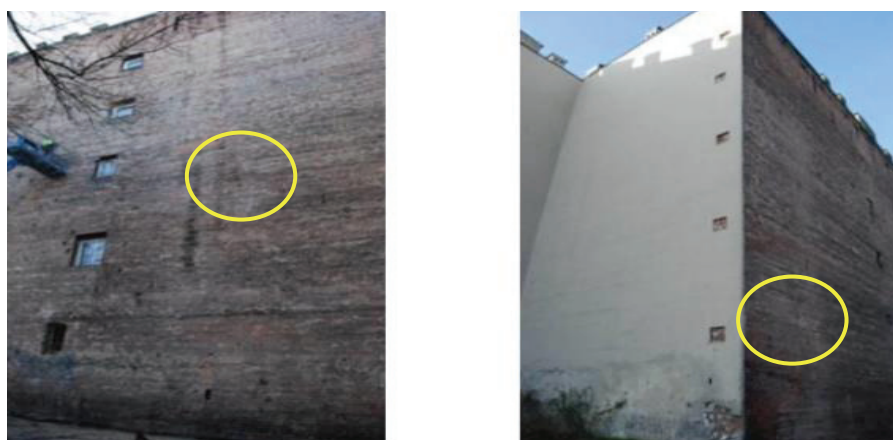
Największe pionowe zarysowania ścian zewnętrznych budynku występowały na tylnej ścianie oficyny, przy czym szerokość rys sięgała 2 cm rozwarcia. Rysy były zlokalizowane głównie wzdłuż kominów na całej ich wysokości oraz w miejscach osadzenia stalowych belek spoczników klatki schodowej. Naprawa

Rys. 6. Naprawione rysy wzdłuż kominów ściany szczytowej budynku
Fig. 6. Fixed cracks along chimneys in front wall of the building

rysów została przeprowadzona z zastosowaniem prętów Brutt Saver $\varnothing 8$ mm, wklejanych w fugi między ceglami co trzeci rząd. Fugi te następnie wypełniano zaprawą Brutt Saver Powder. Wzmocnioną i naprawioną ścianę przedstawiono na rysunkach 6 i 7.

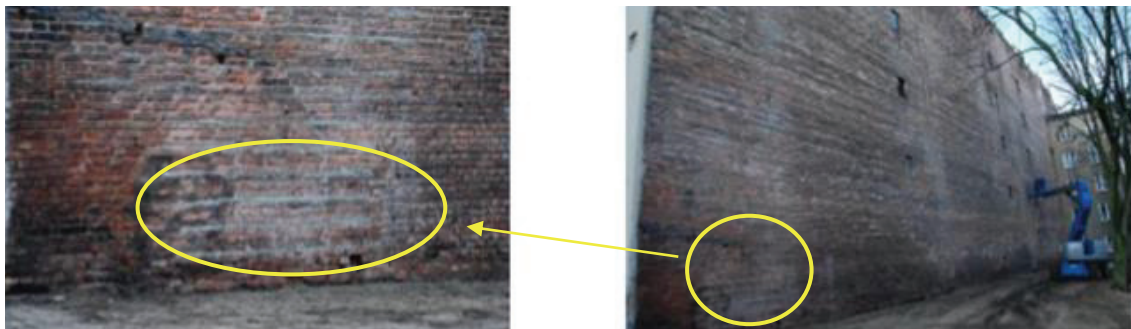
Rys. 7. Widok tylnej ściany budynku – naprawione rysy
Fig. 7. The view of back wall of the building – fixed cracks

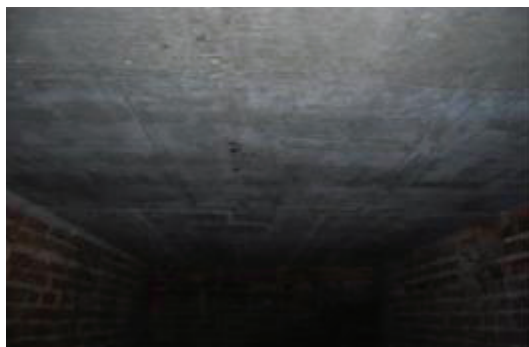
W stropie typu Kleina znajdującego się nad piwnicą, w obrysie naziemnych kondygnacji budynku, występowały znaczne uszkodzenia belek stropowych w postaci wżer i rozwarstwień spowodowanych korozją. W stropie występowały również liczne miejscowe uszkodzenia mechaniczne, liczne ubytki cegieł i zaprawy powstałe w wyniku nieodpowiedniego wykonywania otworów instalacyjnych. Strop ten wymieniono na żelbetowy, krzyżowo zbrojony o grubości 22–24 cm, który dosztywnił całą konstrukcję budynku. Nad pozostałymi kondygnacjami

Rys. 8. Strop żelbetowy
Fig. 8. The reinforced concrete ceiling

stropy zostały wzmocnione przez zastosowanie prętów wzmacniających, wklejanych chemicznie i kotwionych w ścianach zewnętrznych. Zakres obejmujący wzmocnienie i naprawę stropów przedstawiono na rysunkach 8 i 9.

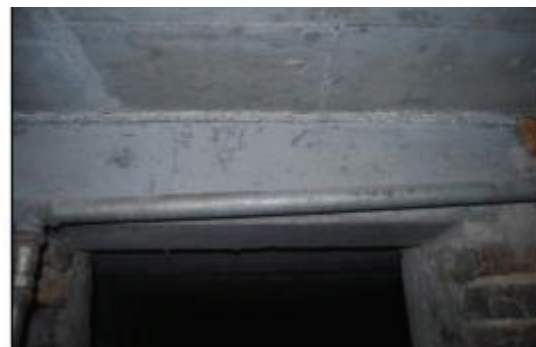
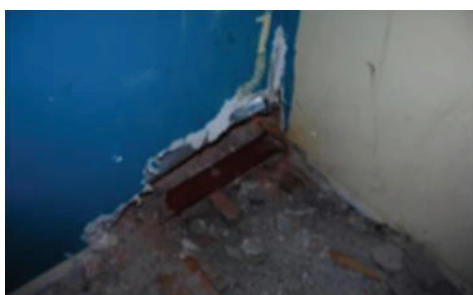
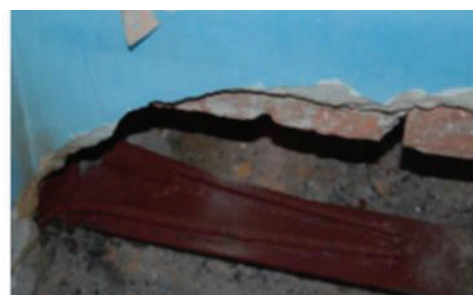
Rys. 9. Wzmocnienie stalowych belek stropowych
Fig. 9. The reinforcement of steel ceiling beams
