## **ZNISZCZENIE ZBIORNIKA RETENCYJNO- -ODPAROWUJĄCEGO W TRAKCIE BUDOWY A PROBLEMY PROJEKTOWANIA GEOTECHNICZNEGO**

Maciej K. Kumor, Łukasz A. Kumor

Uniwersytet Technologiczno-Przyrodniczy, Bydgoszcz

## **FAILURE OF THE RETENTION RESERVOIR DURING THE CONSTRUCTION AND SOME GEOTECHNICAL PROBLEMS OF DESIGN**

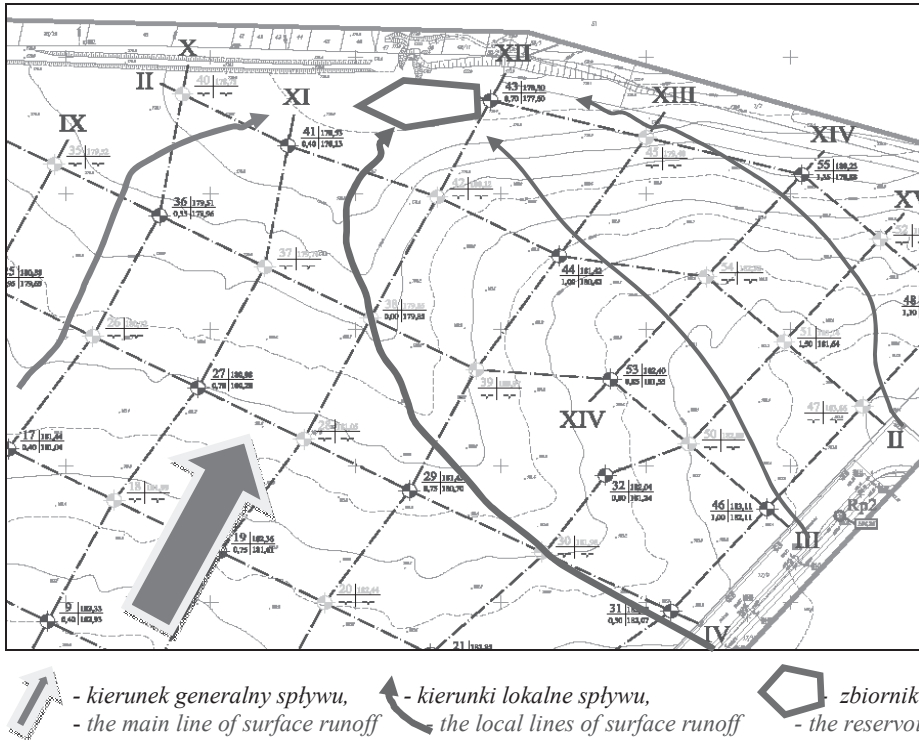
Rys. 2. Lokalizacja zbiornika, geotechnicznych punktów badawczych i zasadnicze kierunki spływu powierzchniowego

Lokalizację punktów badawczych do przedsięwzięcia przedstawiono na rysunku 2. Jak wynika z analizy danych geotechnicznych, rozpoznanie warunków gruntowo-wodnych było wykonane fragmentarycznie, w stopniu wystarczającym dla obiektów kubaturowych – hal. Nie objęło natomiast ściśle obszaru zrealizowanego zbiornika. Można uznać, że projektując i budując zbiornik, nie doceniono warunków gruntowych dla celów projektowych – dysponowano danymi geotechnicznymi podłoża, których nieuzupełniono na etapie projektu. Rozpoznanie geotechniczne dla całości przedsięwzięcia ujęte w dokumentacji nie objęło podłoża i bezpośredniego otoczenia zbiornika! Najbliższe punkty badań odległe były około 30 m od niecki zbiornika.

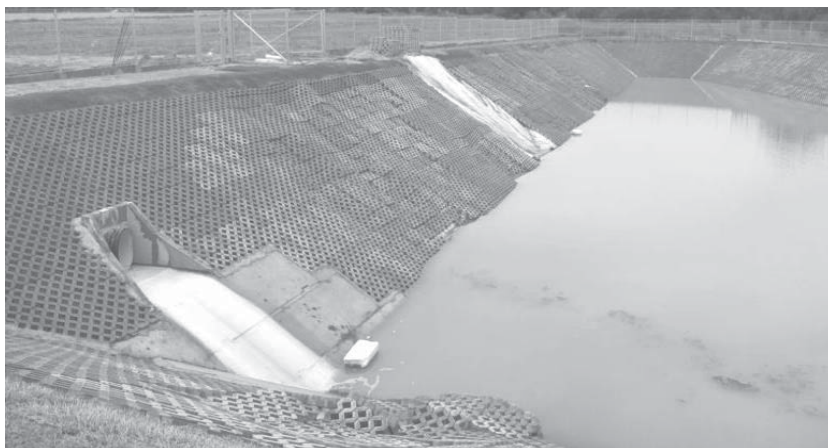
06.07: Deszcz nawalny w rejonie. Zbiornik zalany do wysokości odpływu, woda zawiera zawieszinę z częściami spławianymi gruntów działki (rys. 3).

Rys. 3. Widok zbiornika dzień po deszczu nawalnym, przed odpompowaniem wody

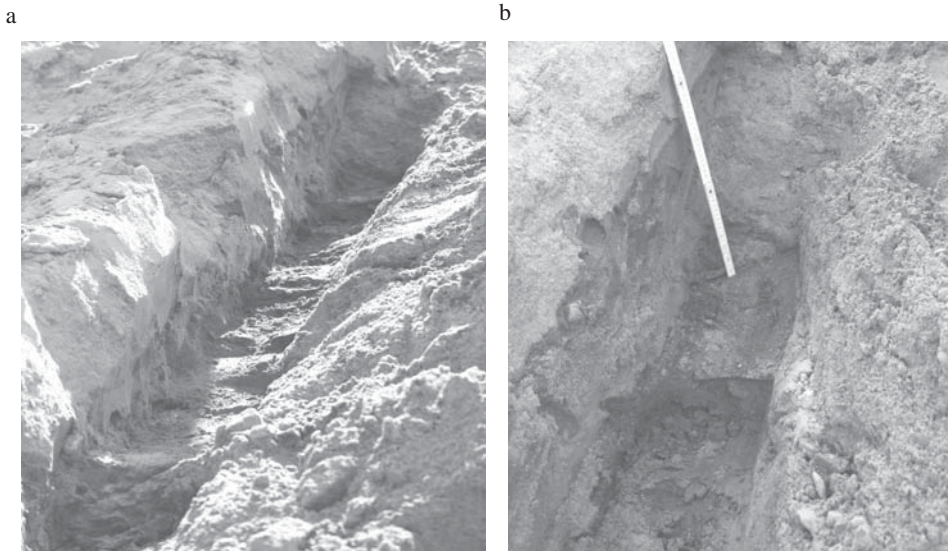
Od powierzchni górnego naziomu do głębokości 2,80 m stwierdzono występowanie gruntów niespoistych dobrze przepuszczalnych, tj. piasków średnich ze żwirami, oraz lamin gliniastych w stanie plastycznym, z obfitymi sączeniami wody (rys. 4).

Utwory nasypowe, niespoiste wbudowano w trakcie końcowych robót ziemnych na obiekcie w górną strefę przypoверхniową terenu otaczającego zbiornik. Budowa i warunki geotechniczne, jakie występują w miejscu awarii, zostały zilustrowane na przekroju geotechnicznym (rys. 5) oraz na rysunku 4. W obrębie utworów piaszczystych na skarpach zbiornika, 7 dni po awarii, stwierdzono wypływającą wodę bezpośrednio po stropie glin (rys. 4)

Rys. 4. Wykop: a – szurf badawczy skarpy zbiornika, b – widoczna warstwa piasków z sączeniami  
 Fig. 4. Research: a – excavation in slope reservoir, b – visible layer of sand with groundwater

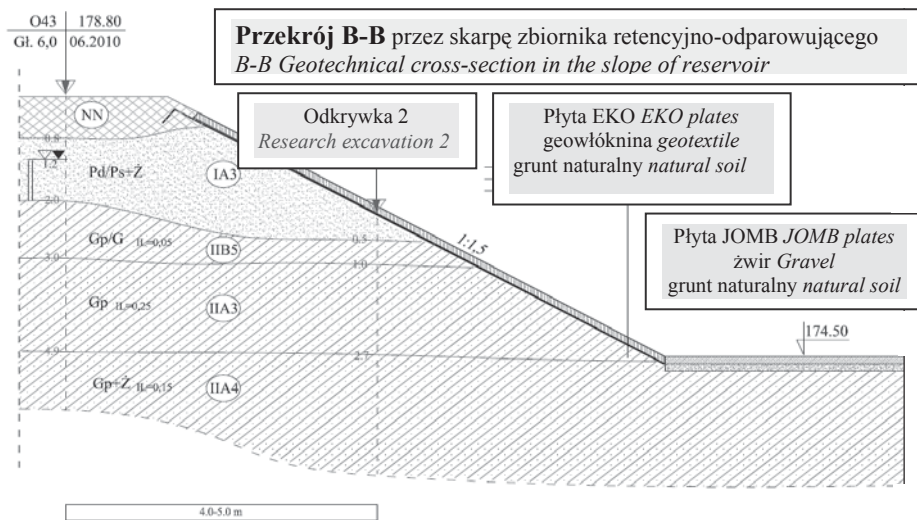
Rys. 5. Charakterystyczny przekrój geotechniczny przez zniszczoną skarpe południową zbiornika wodnego określony po awarii  
 Fig. 5. Characteristic geotechnical cross-section in the damaged southern slope of reservoir after failure

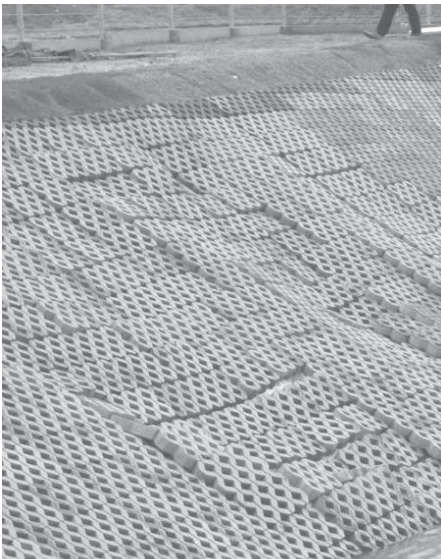
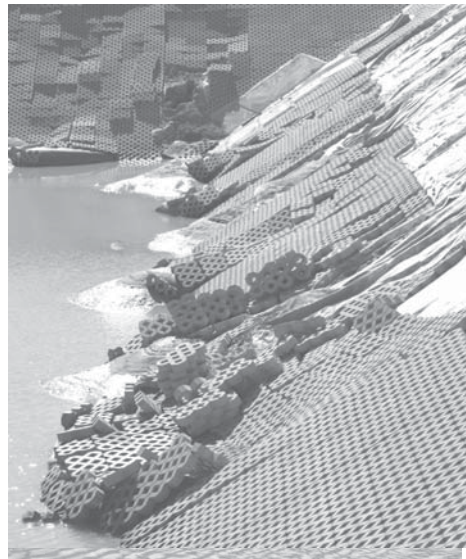
- zsuniecie się i rozklinowanie betonowych elementów ochronnych (płyt ażurowych) skarp zbiornika retencyjnego na długości około 80 m.b. i wysokości 8,25 m,
- rozmycie ciągle gruntów naturalnych i skarp nasypu od strony ulicy na powierzchni 30 m.b. × 1 m (wysokości) nasyp z gliny + humus,
- zerwanie geowłókniny separacyjnej,

- całkowite wypłukanie piasków podsypki na skarpach zbiornika,
- zamulenie całkowite strefy dna zbiornika,
- naruszenie stateczności płyty dennej po stronie awarii skarp,
- obsunięcie elementów ażurowych typu „EKO” (lekkich, o wymiarach:  $0,60 \times 0,40 \times 0,10$  m) praktycznie na całym obwodzie skarp zbiornika,
- przemieszczenie i uszkodzenie płyt typu „JOMB” (ciężkich),
- rozmycie oraz zniszczenie rowów drenażu i rowu odbierającego,
- zniszczenie geowłókniny na większości powierzchni zbiornika.

Rys. 6. Przykład zniszczeń (awarii) ścian zbiornika: a – wschodniej, b – południowej  
 Fig. 6. Example of slope failure: a – eastern, b – southern

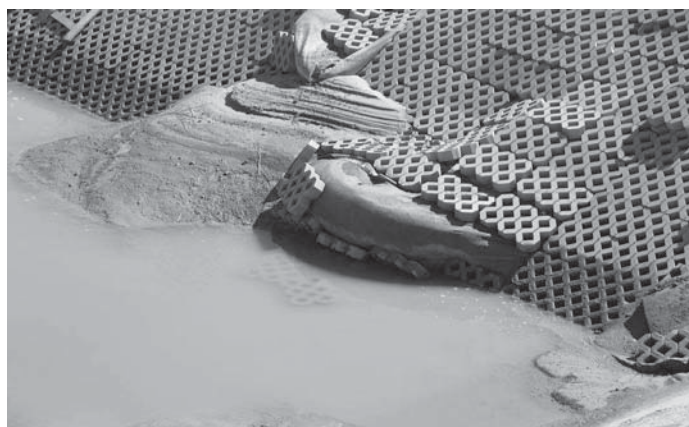
Rys. 7. Widok zniszczeń zbiornika – spływ gruntu wraz z płytami, naruszenie geowłókniny, stożki napływowe na dnie zbiornika (stan po odpompowaniu wody, 24.07.2012)

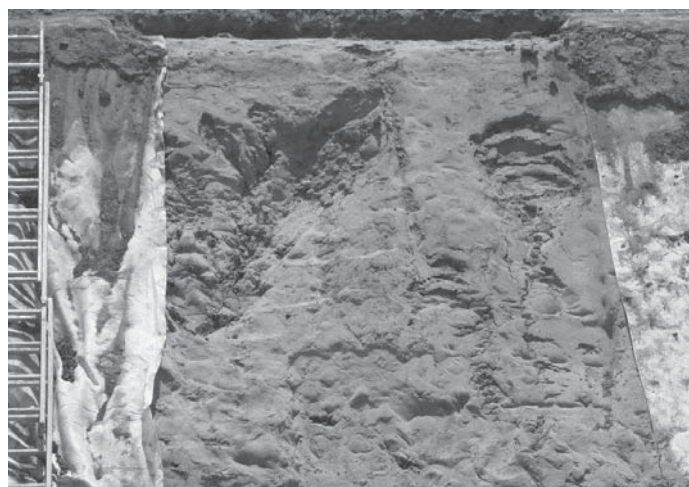
Rys. 8. Widok erozyjnej destrukcji skarpy zbiornika i wyłobień z lokalnymi spływami i usuwiskami gruntu (stan po odpompowaniu wody, 24.07.2012)
