OCENA STANU ZBROJENIA WYBRANYCH ELEMENTÓW KONSTRUKCJI NOŚNEJ DWORCA AUTOBUSOWEGO W KIELCACH PO 34 LATACH UŻYTKOWANIA

Słowa kluczowe: dworzec PKS w Kielcach, otulina betonowa, detekcja zbrojenia, korozja zbrojenia

CONDITION ASSESSMENT OF THE REINFORCING BARS FOR SELECTED ELEMENTS OF THE BUS STATION STRUCTURE IN KIELCE AFTER 34 YEARS OF USE

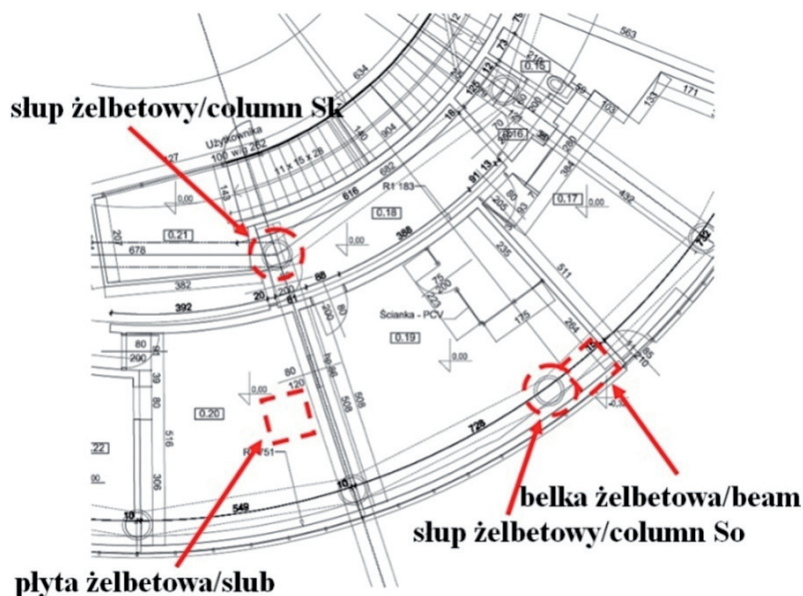
Badaniom podlegały wybrane obszary elementów konstrukcji żelbetowej poziomu peronowego, tj.: płyty stropowej, belki obwodowej oraz dwóch słupów nośnych o przekroju kołowym ze zmienną średnicą (rys. 3).

Rys. 3. Elementy konstrukcji żelbetowej poddane badaniu na poziomie peronowym dworca autobusowego PKS w Kielcach

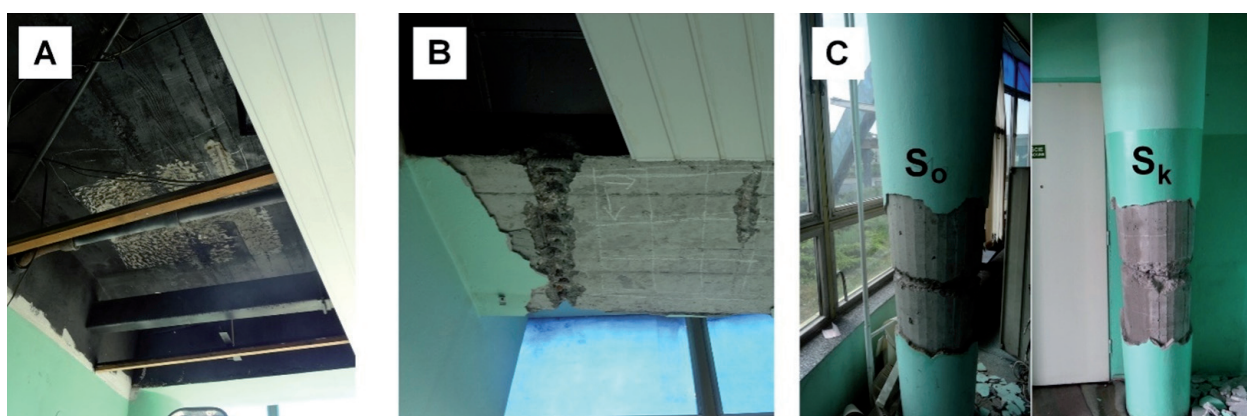
umożliwienia połączenia ich z zestawem pomiarowym (rys. 4a), a na pozostałej powierzchni przeznaczonej do badania wyznaczono po sześć punktów pomiarowych w rozstawie około 10 cm zlokalizowanych bezpośrednio pod każdym prętem, co dało w sumie 30 punktów pomiarowych. Niestety, w pięciu punktach [(1,4), (1,5), (5,4), (5,5), (5,6)] zbyt duże odsłonięcie betonu nie pozwoliło na wykonanie pomiarów, a w jednym punkcie (1, 1) pomiar rezystywności otuliny betonowej przekraczał wartość $50 \text{ k}\Omega \cdot \text{cm}$, co według wytycznych producenta eliminowało uzyskane w tym punkcie wartości z dalszej analizy.

Analogiczne prace pomiarowe wykonano na nośnej belce obwodowej. Na badanym wycinku o wymiarach średnio $0,45 \times 0,45 \text{ m}$, na dolnej powierzchni belki usunięto warstwę tynku, a następnie odkuto pasmo otuliny o szerokości około 5 cm, uzyskując w ten sposób dostęp do prętów zbrojenia dolnego. Na wybranej powierzchni betonu wyznaczono po sześć punktów pomiarowych w rozstawie około 10 cm zlokalizowanych bezpośrednio pod każdym prętem. Pomiarów wykonano dla sześciu (z 10) prętów głównych zbrojenia dolnego w sześciu punktach, co dało w sumie 36 punktów pomiarowych (rys. 4b). Nanieśiona została również siatka 3×3 o wymiarach oczka $0,15 \times 0,15 \text{ m}$, według której wykonano przejazd za pomocą ferroskanu.

warstwę tynku o wysokości około 0,80 m, a następnie około 1 m od poziomu posadzki odkuto wąskie pasmo otuliny o szerokości około 5 cm, odsłaniając w ten sposób osiem (z 12) prętów zbrojenia głównego rozmieszczonych po obwodzie słupa, co umożliwiło ich połączenie z zestawem pomiarowym. Wzdłuż linii przebiegu każdego z prętów wyznaczono po sześć punktów pomiarowych w rozstawie około 10 cm, co dało w sumie 48 punktów pomiarowych na każdym z badanych słupów (rys. 4c). Ze względu na zmienną średnicę słupa za pomocą ferroskanu wykonano jedynie szybką detekcję (funkcja „Quickscan”), czyli jeden przejazd po obwodzie przekroju słupa.

Rys. 4. Zdjęcia badanych elementów: płyty (A); belki (B), słupów S_o i S_k (C) na dworcu autobusowym PKS w Kielcach
Fig. 4. Photos of tested elements: of the slab (A); beam (B) and columns S_o and S_k (C) at PKS bus station in Kielce

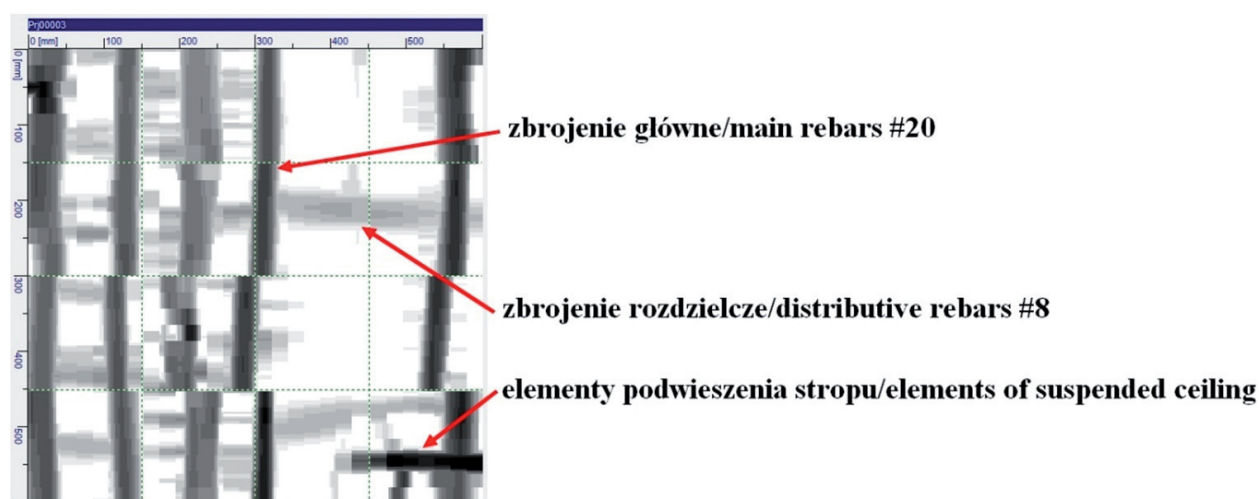
główne zbrojenie płyty zastosowano pręty żebrowane o średnicy 20 mm, rozstawione średnio co 10 cm. W oprogramowaniu dołączonym do urządzenia, po wprowadzeniu danych dotyczących wstępnych pomiarów średnic prętów zbrojeniowych, w 15 punktach wykonano pomiary grubości otuliny zbrojenia głównego. Uzyskane wyniki zestawiono w tabeli 2. Wynik detekcji zbrojenia w postaci graficznej przedstawiono na rysunku 6.

Rys. 6. Obraz lokalizacji prętów zbrojeniowych wykonana za pomocą ferroskanu przedstawiający układ zbrojenia w płycie
Fig. 6. The image of the reinforcing bars location in the slab, obtained with the use of ferroskan

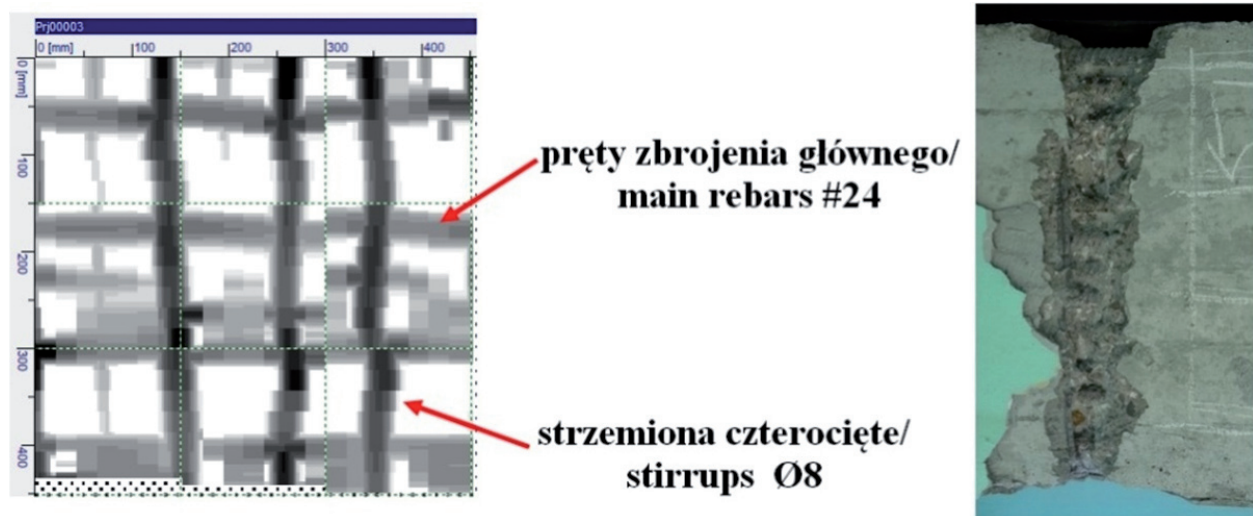
Na podstawie pomiarów średnicy odsłoniętych prętów stwierdzono, że jako zbrojenie główne zastosowano 10 prętów żebrowanych o średnicy 24 mm. Wyniki te odbiegają od danych projektowych, według których belka powinna być zbrojona dziewięcioma prętami o średnicy 32 mm. Zmiana taka spowodowała, że w części środkowej cztery pręty stykają się ze sobą. Utrudniło to jednocześnie poprawną detekcję prętów zbrojeniowych przez ferroskan, co widoczne jest na rysunku 7. Wyniki pomiarów grubości otuliny betonowej przeprowadzonej w 15 punktach zestawiono w tabeli 2.

Rys. 7. Obraz lokalizacji prętów zbrojeniowych wykonana za pomocą ferroskanu przedstawiający układ zbrojenia w belce żelbetowej
