## **PRZYCZYNY POWSTAWANIA ZAWILGOCENIA PRZEGRÓD ZEWNĘTRZNYCH NA PRZYKŁADZIE BUDYNKU MIESZKALNEGO W WARSZAWIE**

Krzysztof Wiśniewski, Marek Dohojda

Szkoła Główna Gospodarstwa Wiejskiego w Warszawie

Badania przeprowadzono w obiekcie położonym w Warszawie przy ulicy Klarysewskiej. Lokal mieszkalny poddany badaniom znajduje się na ostatniej kondygnacji pod ogrzewanym poddaszem nieużytkowym. Budynek został wzniesiony w latach 1986–1987 w konstrukcji tradycyjnej unowocześnionej.

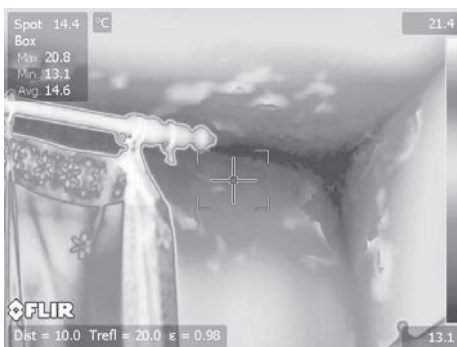
Podczas przeprowadzonych badań w lokalu mieszkalnym stwierdzono wyraźne ślady występującej kondensacji wilgoci w przegrodach zewnętrznych. Występowała ona głównie w okolicy nadproży oraz w połączeniach ścian nośnych ze ścianami zewnętrznymi. Skutkiem okresowego zawilgocenia elementów konstrukcji jest występowanie zagrzybień. Badania przeprowadzone w lutym 2012 roku, przy ujemnej temperaturze zewnętrznej, ujawniły miejsca o obniżonej temperaturze oraz wykraplanie pary wodnej (rys. 1 i 2).

Rys.1. Rozkład temperatury na powierzchni nadproża w kuchni

Potwierdzeniem obliczeń jest temperatura szacunkowa na powierzchni nadproża zarejestrowana za pomocą kamery termowizyjnej. Kumulacja i wykraplanie pary wodnej wewnątrz przegrody w okresie obniżonej temperatury zewnętrznej prowadzi do zwiększenia

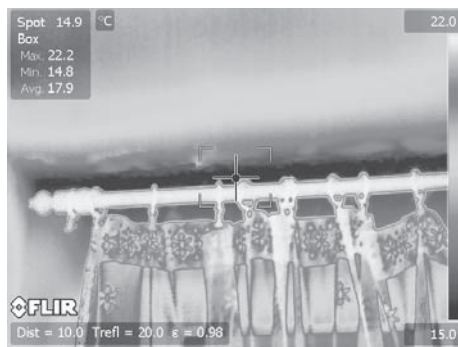
Rys. 2. Rozkład temperatury na powierzchni nadproża w kuchni

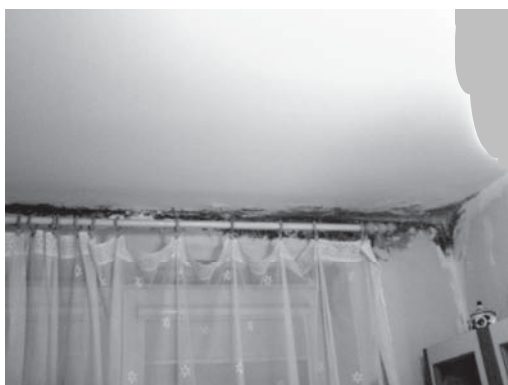
Podczas wizji lokalnej w czerwcu 2012 roku stwierdzono istniejące zacieki na ścianach zewnętrznych w okolicach nadproży oraz styku z płytą stropową, czyli w miejscach występowania mostków termicznych (rys. 3). Stwierdzono również brak zabezpieczeń otworów wentylacyjnych przed ptakami w zewnętrznej obudowie kominów (rys. 4). Brak zabezpieczeń otworów wentylacyjnych umożliwia ptakom zakładanie gniazd w ich wnętrzu, a tym samym obniżenie zdolności odprowadzania powietrza wentylacyjnego z pomieszczeń mieszkalnych.

Rys. 3. Widok wilgotnej powierzchni styku nadproża i stropu oraz ściany przyległej do klatki schodowej

5. Należy usunąć zarażone grzybem części tynku, odkazić podłóżę, a następnie wykonać nową warstwę tynku cementowo-wapiennego. W dalszej kolejności zaleca się wykonanie hydrofobizacji wykonanego tynku dostępnymi środkami chemii budowlanej.

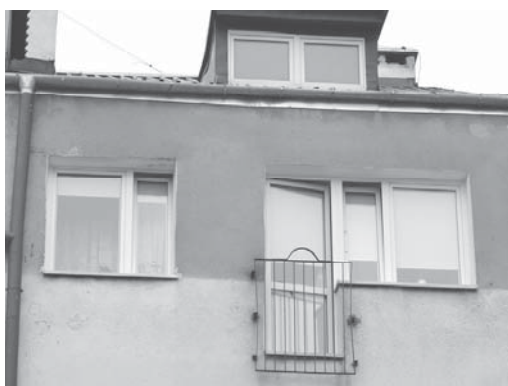
Rys. 4. Widoczne ślady zawilgocenia powierzchni ściany zewnętrznej nad otworami okiennymi oraz brak osłoniętych otworów w kominach

1. W celu zapobieżenia dalszego rozwoju zawilgocenia należy sprawdzić działanie wentylacji grawitacyjnej i przeprowadzić jej ewentualne udrożnienie.

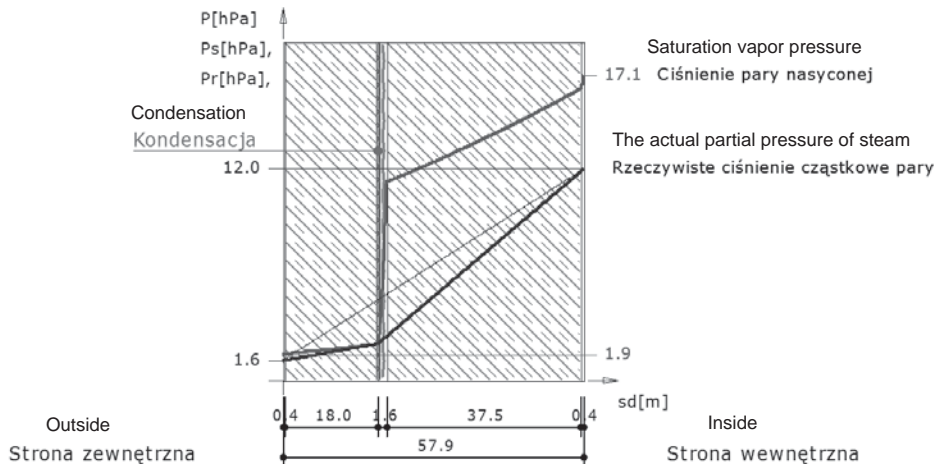
Podstawą przyczynową zawilgocenia ścian jest bardzo duży współczynnik przewodności termicznej nadproża, który nie spełnia obecnie wymaganych wartości na poziomie  $U \leq 0,30 \text{ W} \cdot \text{m}^{-2} \cdot \text{K}^{-1}$ , a biorąc pod uwagę obliczoną temperaturę punktu rosy, widać, że również i ta wartość została przekroczona na powierzchni przegrody, a tym bardziej tuż pod jej powierzchnią (rys. 5 i 6).

Rys. 5. Wykres rozkładu ciśnienia na grubości przegrody (wykres wykonano przy zachowaniu skali dla ekwiwalentnej grubości warstwy powietrza)

2. W pierwszej kolejności należy ocieplić strop i ściany oraz wymienić okna na okna z nawiewnikami.

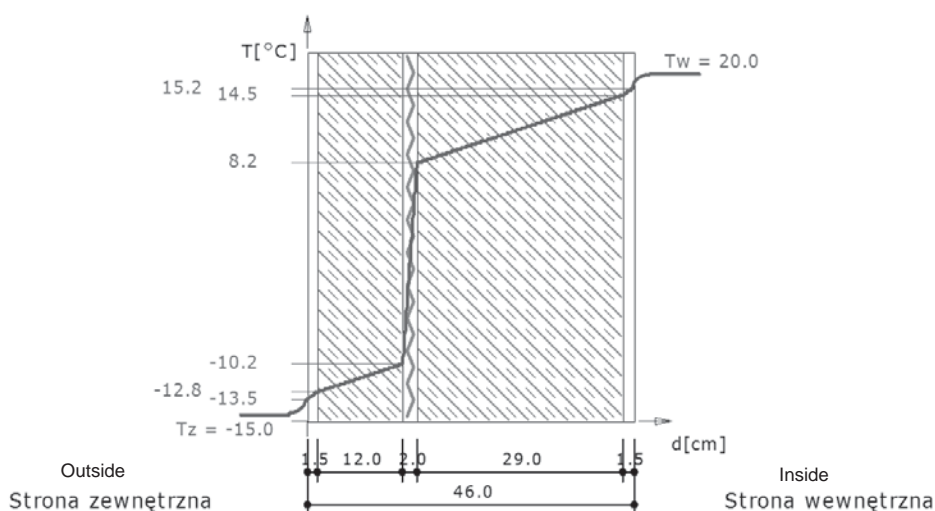
Rys. 6. Wykres rozkładu temperatury na grubości przegrody (wykres wykonano przy zachowaniu skali dla grubości warstw)

Temperatura powierzchni wewnętrznej wynosi:  $t_{\text{pow}} = 15,08^{\circ}\text{C}$

Temperatura punktu rosy wynosi:  $t_s = 14,36^{\circ}\text{C}$

Na podstawie warunku możliwości wykroplenia pary wodnej na wewnętrznej powierzchni ściany stwierdzono, że w przypadku badanej ściany wystąpi wykroplenie pary wodnej na jej wewnętrznej powierzchni.
