ANALIZA PRZYCZYŃ AWARII KRATOWEJ KONSTRUKCJI STALOWEJ HALI PRODUKCYJNEJ

Łukasz Supeł, Jarosław Jędrysiak

Politechnika Łódzka, Łódź

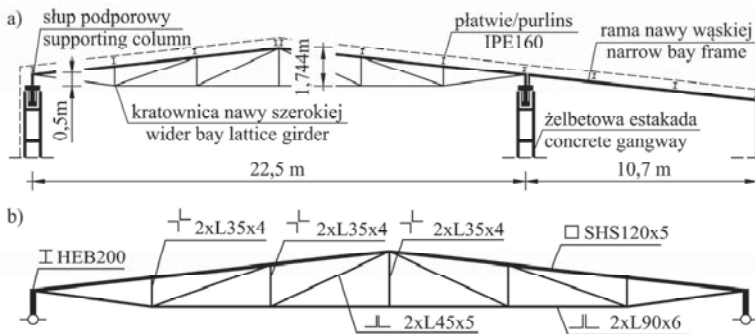
Rys. 2. Konstrukcja główna dachu: a – widok, b – przekroje
 Fig. 2. Main structure of the roof: a – side view, b – cross-sections

i przewiązanych periodycznie kątowników równoramiennych. Skratowanie i pasy połączone w węzłach za pomocą blach (rys. 2b). Połączenia montażowe w kalenicy i na podporach przewidziano jako śrubowe. Wiązary kratowe wyniesiono na podporze na wysokość około 0,5 m nad górny poziom belek podsuwnicowych za pomocą słupów dwuteowych, sztywno połączonych z pasem górnym. Słupy podporowe od spodu zakończono blachą podstawy i połączono swobodnie z dwoma belkami podsuwnicowymi przy użyciu kotew. Słupów nie stężono w płaszczyźnie bocznej.

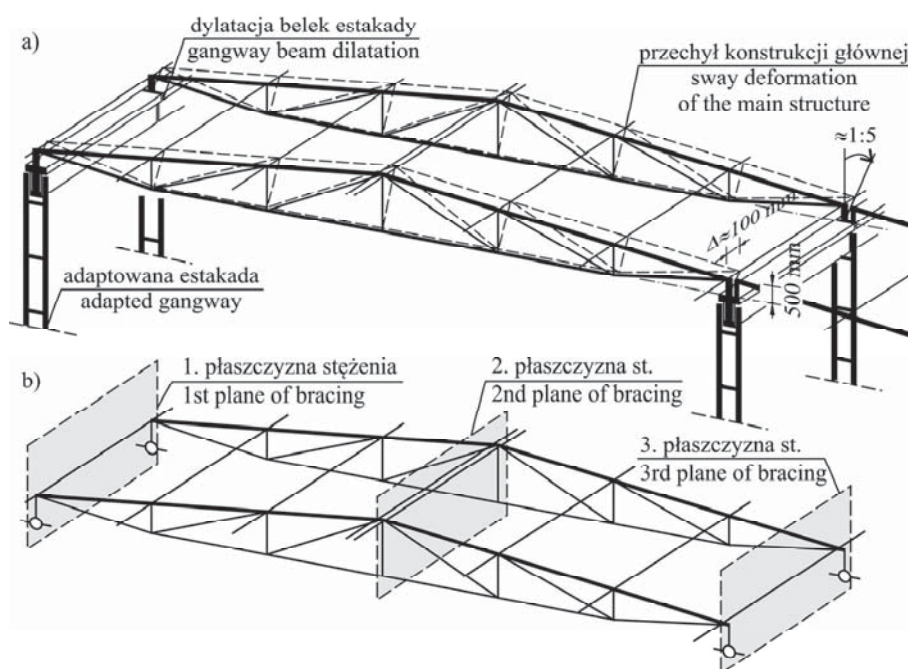
Opisany wcześniej budynek został wyłączony z użytkowania przez powiatowego inspektora nadzoru budowlanego. Podstawą wstrzymania użytkowania budynku było ujawnienie się wady konstrukcji stalowej dachu, polegającej na wychyleniu się od pionu słupów podporowych dźwigarów, znacznie przekraczającym wartości graniczne przechyłu słupa. Maksymalne wartości przechyłu przekraczały niemal 30-krotnie wartość graniczną. Wychyliły się słupy podporowe większej części kratownic nawy szerokiej budynku, po obu stronach oparcia tych dźwigarów. Deformację powstałą w czasie awarii przedstawiono schematycznie na rysunku 3a.

Rys. 3. Dźwigary kratowe: a – deformacja w stanie awaryjnym, b – płaszczyzny wymagające podparcia bocznego

Fig. 3. Lattice girders: a – failure deformation, b – planes of the necessary lateral supports

Wyniesienie dźwigarów na słupach podporowych spowodowało przesunięcie środka ciężkości ustroju powyżej osi przechodzącej przez punkty oparcia na belkach estakady. Tym samym dźwigary wymagały bocznej stabilizacji nie tylko przy obciążeniach unoszących, ale również grawitacyjnych. Przyczyną powstania stanu awaryjnego była wada konstrukcji, polegająca na nieprawidłowym kształtowaniu stężeń budynku. W konstrukcji nawy szerokiej nie przewidziano kompletu stężeń pionowych, których zadaniem jest przejąć siły z tężnika połaciowego poprzecznego i przekazać je dalej na fundament lub inną konstrukcję, która jest w stanie przejąć te siły. Stężenie pionowe ścienne umieszczo-

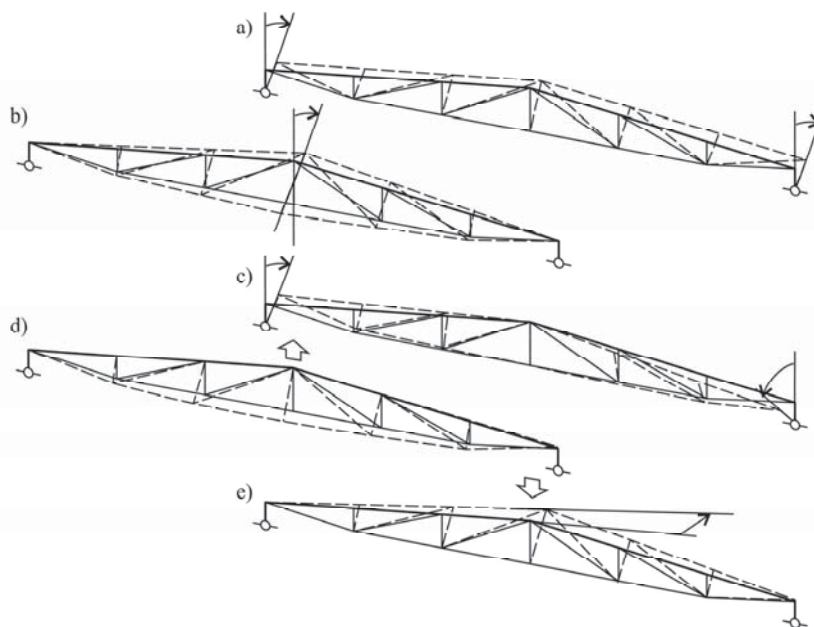
Stężenia boczne słupów podporowych i stężenia pionowe w płaszczyźnie kalenicy umieszcza się w strukturze konstrukcji z tego samego powodu. W konstrukcji dachu nawy szerokiej żadne z tych stężeń w ogóle nie zostało zaprojektowane. Kratownice mają pewną nośność i sztywność w swojej płaszczyźnie, która może być wykorzystana pod warunkiem, że są one bocznie stabilizowane. Dźwigary kratowe nieodpowiednio stężone w liniach podpór i w kalenicy mogą się przechylić (rys. 4a), skrzywić (rys. 4b) lub ulec deplanacji (rys. 4c). Wskutek unoszenia połaci przez oddziaływanie od wiatru może wyboczyć się pas dolny (rys. 4d), a przy obciążeniu grawitacyjnym pas górny kratownicy dachu dwuspadowego w miejscu połączenia śrubowego w kalenicy, niestabilizowany bocznie, może wygiąć się w kierunku podłużnym budynku (rys. 4e).

Rys. 4. Modele zniszczenia niedostatecznie stężonych dźwigarów kratowych (opis w tekście)
 Fig. 4. Failure models of insufficiently laterally supported lattice girders (description in text)
