ANALIZA PORÓWNAWCZA TEMPERATURY POWIERZCHNIOWEJ PRZEGRÓD W LOKALACH MIESZKALNYCH W BUDYNKU WIELORODZINNYM Z WIELKIEJ PŁYTY

Konrad Podawca✉

Wydział Budownictwa i Inżynierii Środowiska, Szkoła Główna Gospodarstwa Wiejskiego w Warszawie, Warszawa

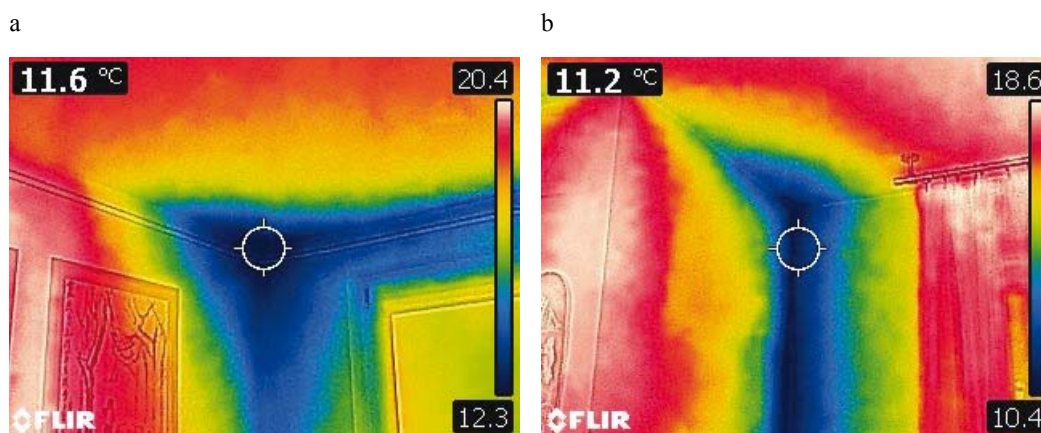
Jedynym miejscem, które ma obniżone właściwości termiczne w obu lokalach jest ściana wnekowa

w salonie, granicząca z loggią (rys. 2). W innych przypadkach istnieją wyraźne różnice, przede wszystkim na ścianach zewnętrznych i przy krawędziach ściany ze stropem. (rys. 3 i 4).

Rys. 2. Obraz termiczny ściany zewnętrznej, wewnętrzej w salonie – punkt 3C: a – obiekt I, b – obiekt II (opr. aut.)

Wykonana seria obrazów termograficznych jednoznacznie wskazała miejsca o obniżonej temperaturze. W przypadku obiektu II jest to właściwie jedynie narożnik ściany wnękowej zewnętrznej w salonie, który sąsiaduje z loggią. Pomimo ocieplenia budynku styropianem ubytek ciepła w tym miejscu jest bardzo duży, co może świadczyć o szczelinie pomiędzy płytami ściennymi, która nie została dodatkowo uszczelniona. W przypadku obiektu I można podać kilka newralgicznych miejsc pod kątem niskiej temperatury przegród, niezależnie od badanego pomieszczenia. Są to: wszystkie krawędzie pomiędzy ścianami zewnętrznymi, płaszczyzny ścian zewnętrznych, płytowych, ocieplonych małą grubością wełny mineralnej z elewacją z blachy trapezowej oraz styki ścian wewnętrznych ze stropodachem.

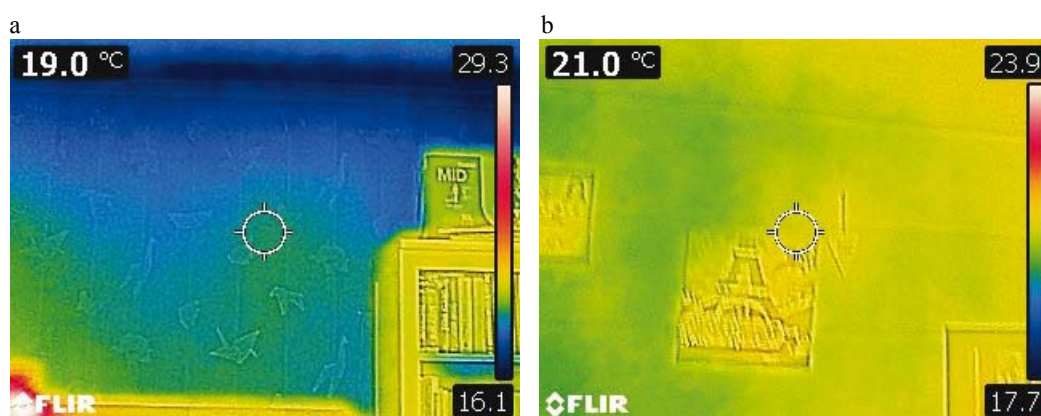
Rys. 3. Obraz termiczny ściany w pokoju nr 1 – punkty 6A, 6B: a – obiekt I, b – obiekt II (opr. aut.)

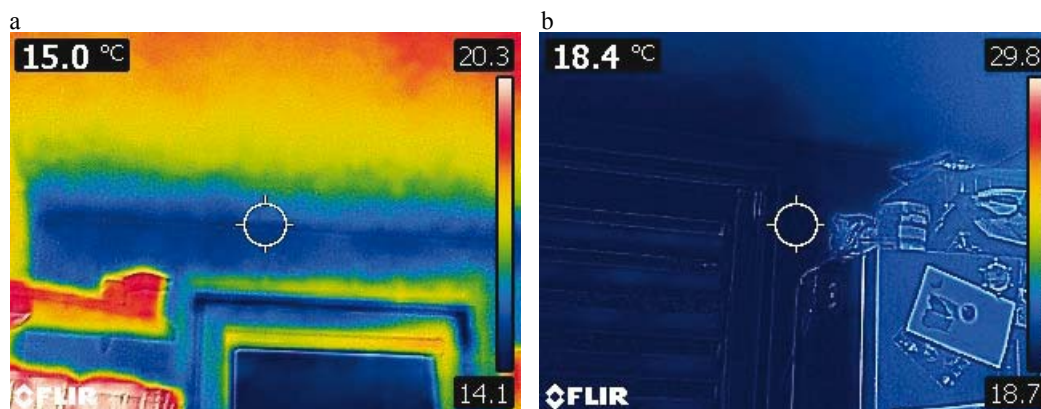
Rys. 4. Obraz termiczny ściany zewnętrznej w kuchni – punkt 15B: a – obiekt I, b – obiekt II (opr. aut.)

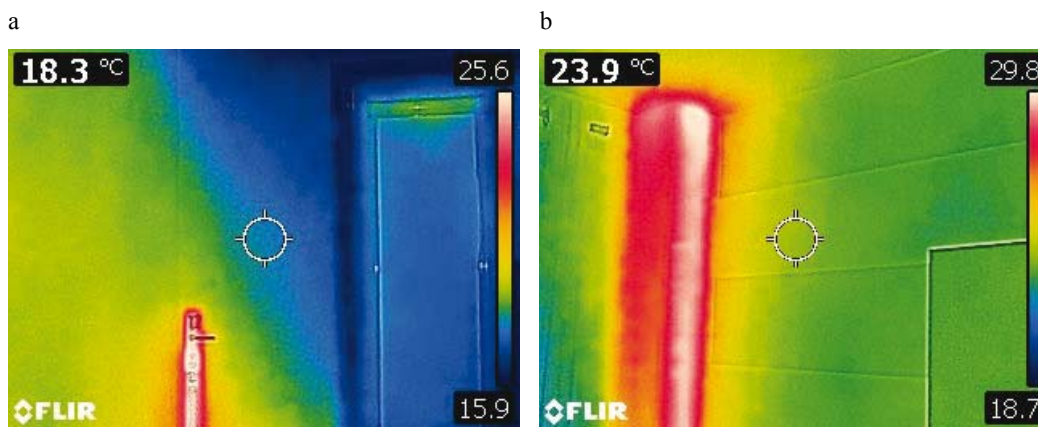
Niebagatelną rolę w warunkach termicznych w poszczególnych pomieszczeniach odgrywają pionowe instalacje (rys. 5). W obiekcie II wpływają one na podwyższenie temperatury na płaszczyznach sąsiadujących

Rys. 5. Obraz termiczny ścian w pokoju nr 2 (pion c.o.) – punkty 12–13: a – obiekt I, b – obiekt II (opr. aut.)

ścian. W obiekcie I piony kończą się na wysokości 1,20 m (ostatnia kondygnacja) i nie mają większego znaczenia przy ogrzewaniu pomieszczenia bez uruchomienia samych grzejników.
