## ZŁOŻONOŚĆ UWARUNKOWAŃ PRZYCZYN KATASTROFY NABRZEŻA PRZEŁADUNKOWEGO ODRY

Krzysztof Parylak✉, Kinga Witek

Wydział Inżynierii Kształtowania Środowiska i Geodezji, Uniwersytet Przyrodniczy we Wrocławiu, Wrocław

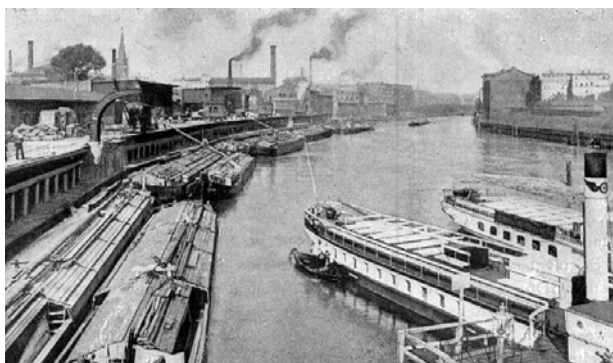
**Rys. 1.** Stan nabrzeża przeładunkowego na przelomie wieków XIX i XX

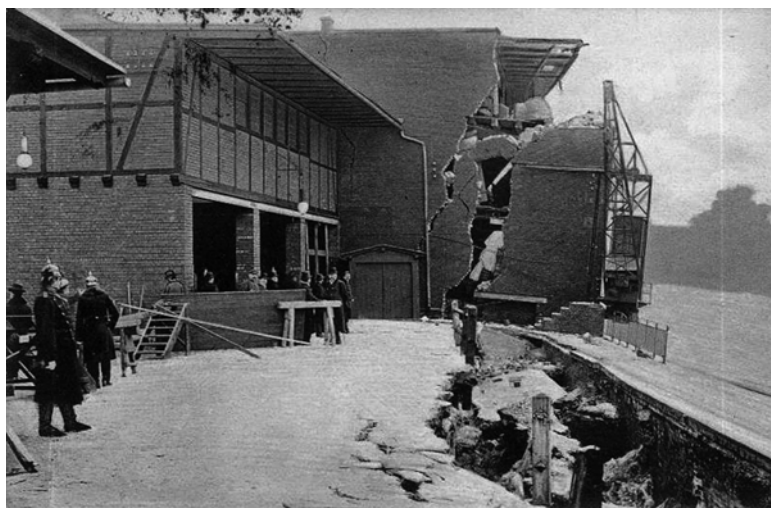
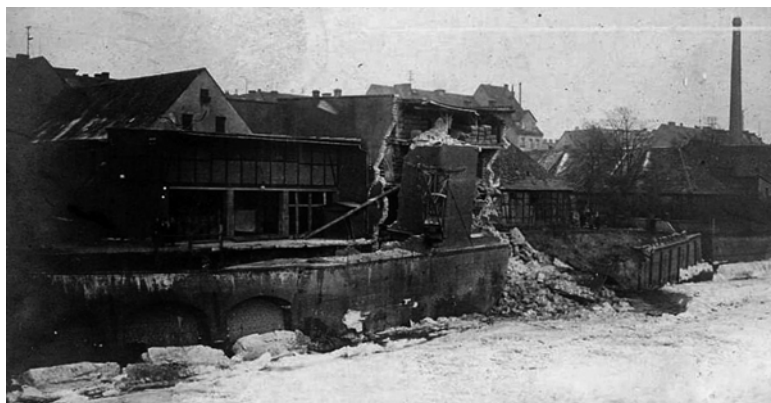
Konstrukcje tych umocnień nabrzeży budowano wówczas intuicyjnie, tj. bez znajomości zasad mechaniki gruntów, nierzadko więc skutkowało to przypadkami zniszczeń i katastrof. W styczniu 1907 roku powstało kolejne zniszczenie (rys. 2).

**Rys. 2.** Zniszczenia nabrzeża portowego Odry we Wrocławiu 29 stycznia 1907 roku

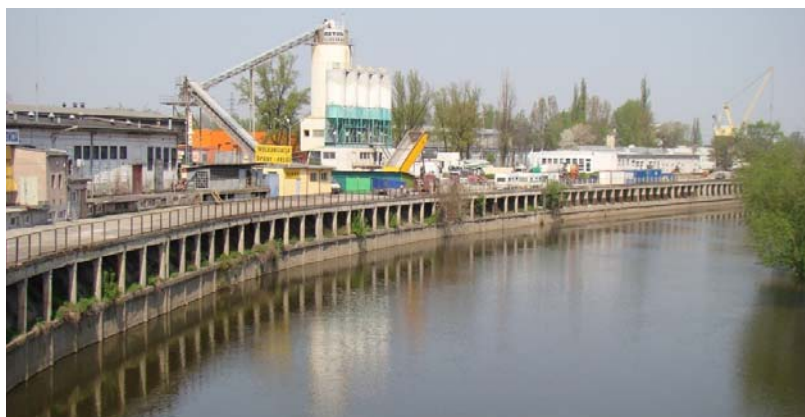
**Rys. 3.** Stan nabrzeża z okresu przed katastrofą  
**Fig. 3.** The condition of the wharf before the catastrophe

wane były niewielkimi poziomymi przemieszczeniami estakady. Oznaki przechylania się górnej części estakady w stronę rzeki stwierdzono już w 1994 roku (rys. 3; Parylak, 1994).

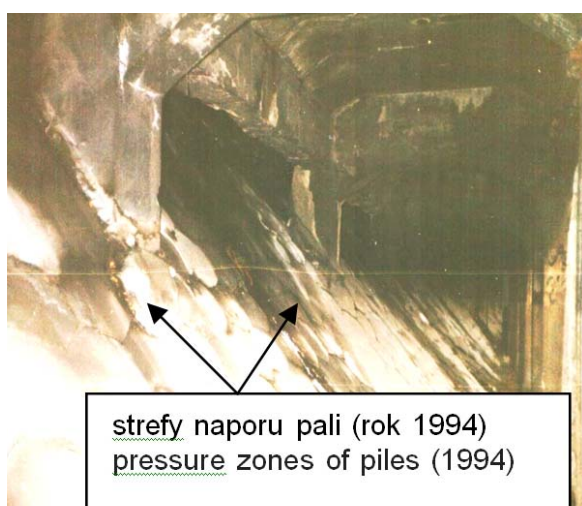
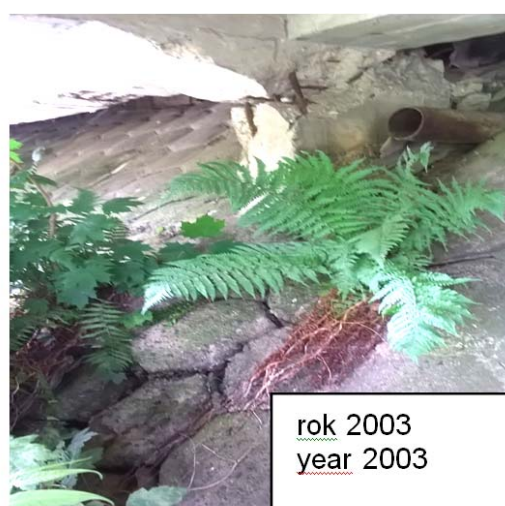
technicznego konstrukcji nabrzeża (Parylak i Persona, 2017). Dotyczyło to zarówno niewykonania wymaganych badań gruntów i betonów, pomiarów przemieszczeń, inwentaryzacji stanu dna rzeki, jak i analiz stateczności konstrukcji. Wykonane w 1994 roku na potrzeby posadowienia dźwigu badania geotechniczne i oceny stanu konstrukcji wykazały, że już wówczas niektóre ramy estakady przechylone były górą w stronę rzeki, wypierając powierzchnię przyległą do nich trylinki (rys. 4; Parylak, 1994).

**Rys. 4.** Przykłady złego stanu umocnień powierzchni skarpy pod estakadą  
**Fig. 4.** Examples of poor condition of slope surface under the flyover

Potwierdzono to w późniejszym opracowaniu (Duber, Parylak i Pawłowski, 2003) dodatkowo wykazującym, że wody kanalizacji deszczowych spływały na powierzchnię umocnionej skarpy, wsiąkając w strefę parcia gruntu (rys. 4). Zignorowano także duże ubytki i spękania konstrukcji żelbetowych z odsłoniętym i skorodowanym zbrojeniem. W jednym z przekrojów stwierdzono całkowite zniszczenie pała od strony wody.

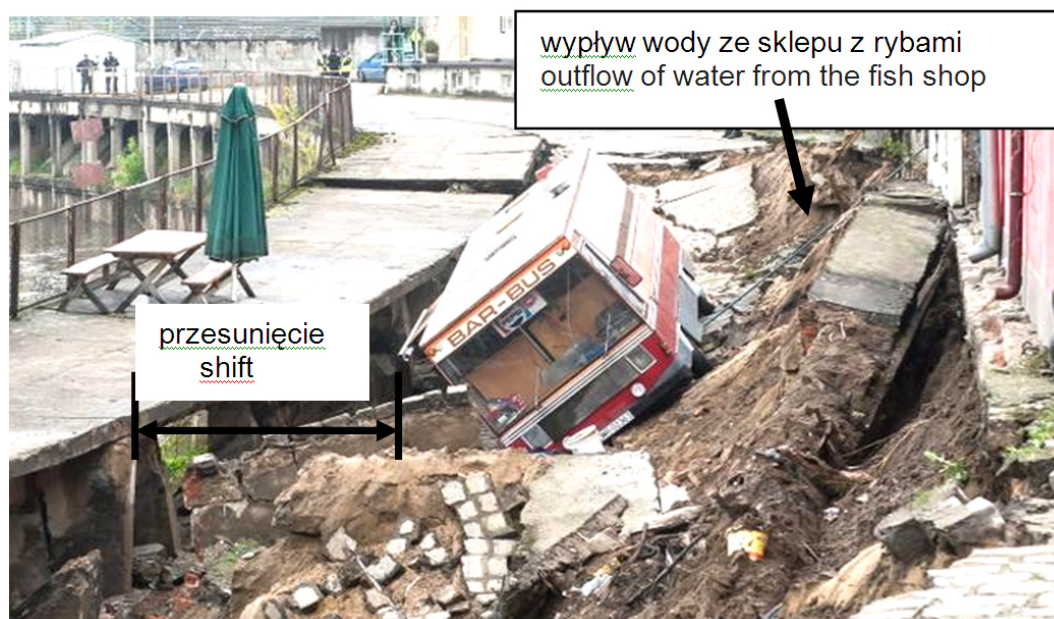
**Rys. 5.** Stan osuwiska w dniu katastrofy na początkowym odcinku  
**Fig. 5.** The state of the landslide on the day of the disaster at its initial section

hydraulicznego w miejscu ciągłego wypływu wody z budynków z basenami do przechowywania ryb oraz możliwości okresowego oddziaływania wypływu wody z rynien wyprowadzających wody bezpośrednio na przyległy teren (rys. 5).

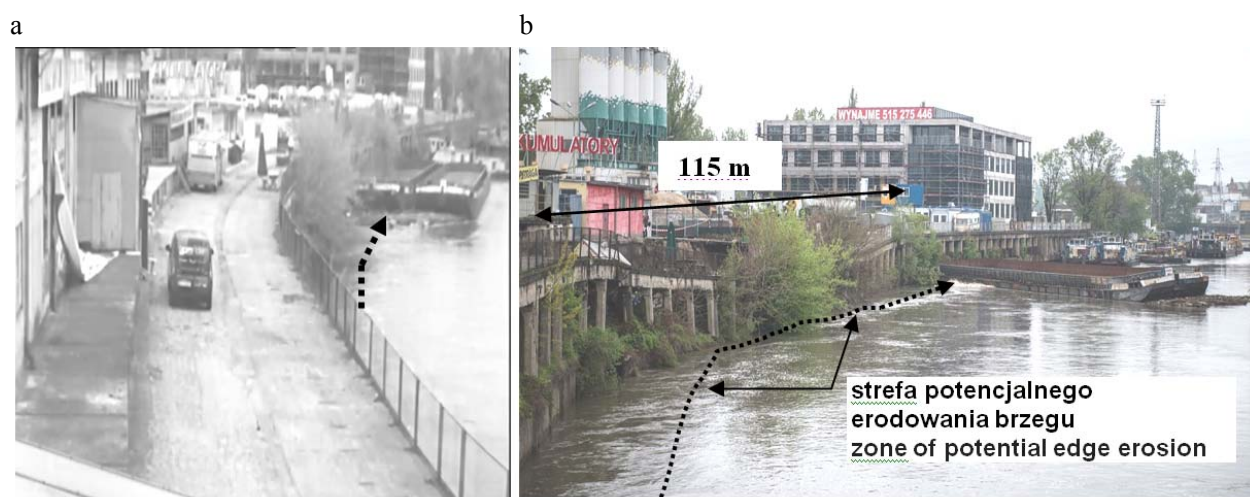
**Rys. 6.** Linia płynięcia głównego nurtu rzeki tuż przed katastrofą (a) i po katastrofie (b)

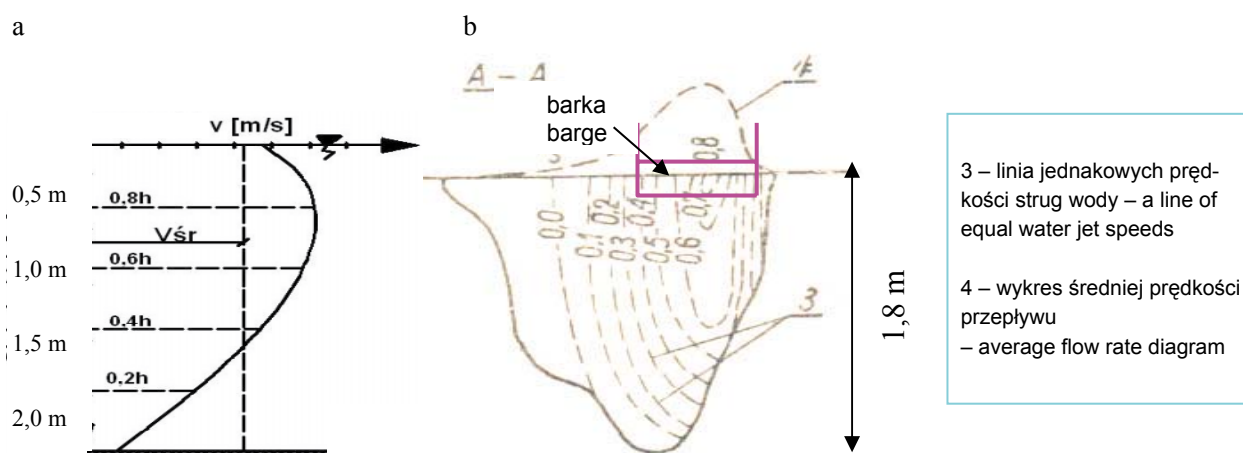
**Rys. 7.** Schematy rozkładów prędkości przepływu rzeki potencjalne zburzenia spowodowane obecnością barki: a – w przypadku jej lokalizacji w środku koryta rzeki; b – w przypadku jej lokalizacji na łuku rzeki

Pomiar pierwotnego poziomu dna po katastrofie był niemożliwy, gdyż linia brzegu została przesunięta w stronę rzeki o 3,4 m. W celu oceny erozyjnego działania nurtu rzeki przeanalizowano potencjalne rozkłady prędkości płynięcia wody w nurcie rzeki (rys. 7; Mamak, 1958). Przy przypowierzchniowej prędkości płynięcia wody rzędu  $1,0 \text{ m}\cdot\text{s}^{-1}$ , uwzględniając nawet zaburzający wpływ zanurzonych na 40 cm barek (rys. 6), energia płynięcia wody w strefie dennej jest na tyle mała, że nie powinna powodować erozji dna. Gdyby stanowiło to zagrożenie, to w ponad 100-letnim okresie istnienia konstrukcji niszczące skutki erozji wystąpiła by wcześniej. Siła od parcia wody na barki przenoszona przez linę zamocowaną do estakady wyniosła tylko 0,4 kN.

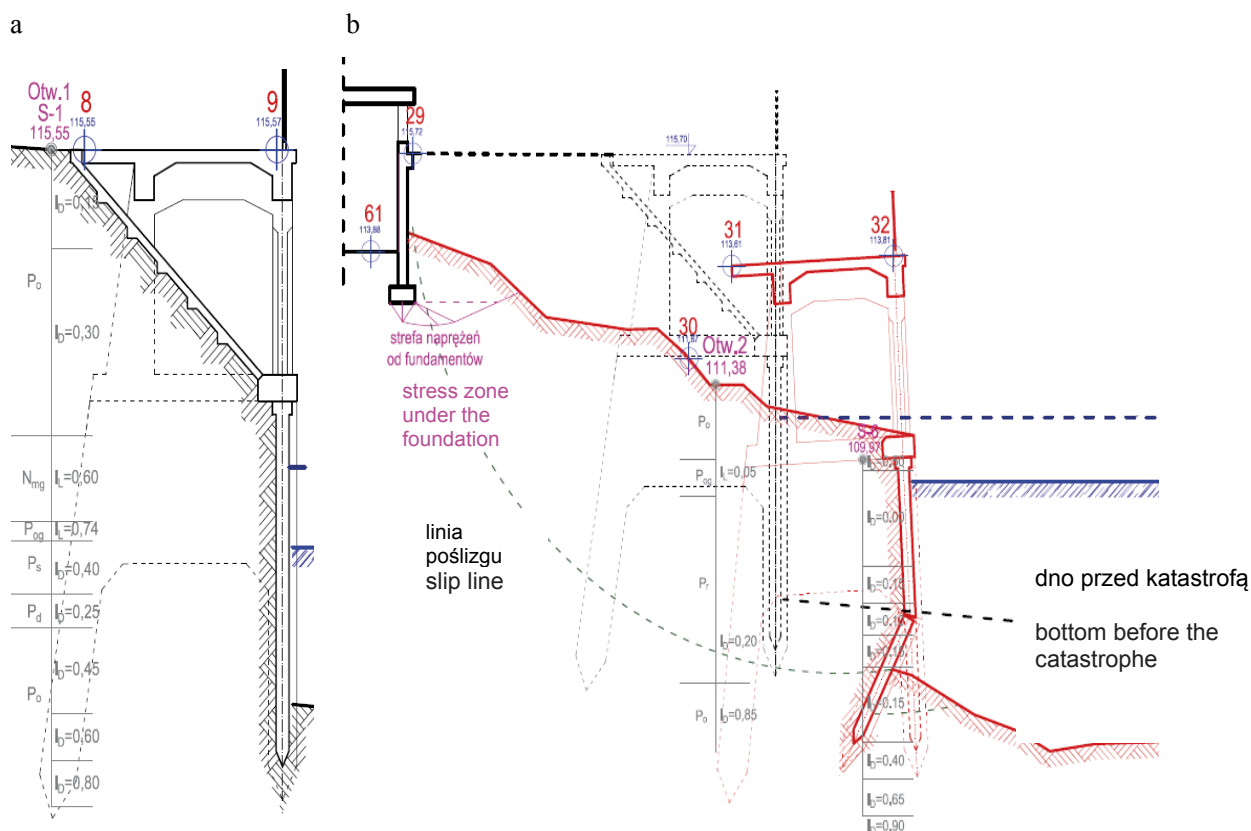
ne były tylko 1,8 m. Pod dnem występują pospółki o  $I_D = 0,45-0,80$  (rys. 8a).

stawie analizy wykonanych sondowań, z których położenie linii wyznaczały małe wartości  $I_D$  (rys. 8b).

Założono, że parametry gruntów w podłożu miejsca katastrofy były takie jak w przyległych do osuwiska odwiertach, m.in. jak w otworze 1 na rysunku 8a. Z analizy wykonanej dla wariantu I współczynnik stateczności ( $F_s$ ) wynosił 0,86, a dla wariantu II wynosił 0,81, czyli w każdym z tych przypadków nabrzeże powinno utracić stateczność.

**Rys. 8.** Przekroje poprzeczne estakady na odcinku nabrzeża, które uległo katastrofie: a – stan przed katastrofą, b – stan zniszczenia po katastrofie

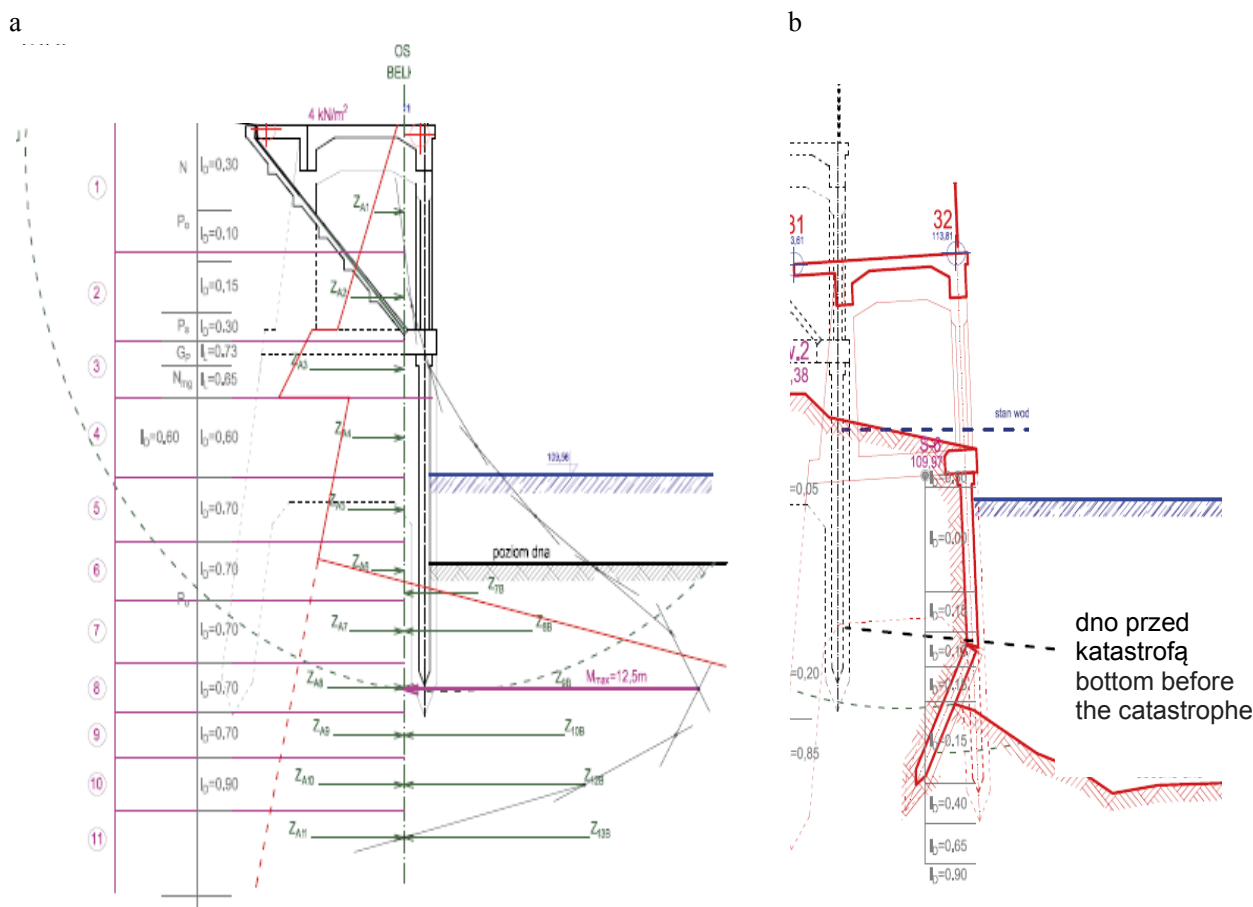
**Rys. 9.** Wyznaczenie momentu zginającego w miejscu złamania podwodnej części konstrukcji oporowych: a – rozkład parć i momentów zginających; b – przekrój przemieszczonej złamanej podwodnej części konstrukcji pali i ścian szczelnych w przekroju V

Połamanie w strefie podwodnej pali i ścian szczelnych wyjaśniono dzięki zmierzeniu wartości i poziomu działania momentu maksymalnego. Wyniósł on 750 kNm, co pokrywa się z pomierzonym w czasie badań podwodnych poziomem złamania pali (rys. 9b).

go z przesuwania się podstawy ścianki szczelnej o szerokości 0,2 m i tarcia przesuujących się końcówek pali o wymiarach  $0,4 \times 0,4$  m. Wykazano, że suma sił przesuujących ( $\Sigma Z_A$ ) wyniosła 292 kN, a suma sił utrzymujących ( $\Sigma Z_B$ ) wyniosła 244 kN. Obliczony współczynnik stateczności ( $F_s$ ) mieścił się w zakresie od 0,84 do  $< 1,0$ . Wskazuje to, że konstrukcja ze względu na przesunięcie była niestateczna.

Z obliczeń wynika, że uzyskany współczynnik stateczności ( $F_s = 1,05$ ) jest większy od jedności. Jednakże obliczona wartość nie spełnia wymogów rozporządzenia z 2001 roku ministra ochrony środowiska w sprawie warunków, jakim powinny odpowiadać obiekty budowlane hydrotechniczne i ich usytuowanie, według którego dla normalnych warunków eksploatacji budowli wodnych  $F_s$  powinno być nie mniejsze niż 1,3.

2. Udokumentowany na rysunku 9a poziom działania największego momentu zginającego pokrywający się z miejscami złamania ścianek i pali. Dowodzi to, że jeszcze przed przemieszczeniem dna brzegu rzeki końce pali i ścian szczelnych były dobrze utwierdzone w gruncie. Następowало ich łamanie, a jednocześnie przemieszczały się one z konstrukcją i zsuwającym się gruntem w stronę rzeki (maksymalnie o 3,4 m).

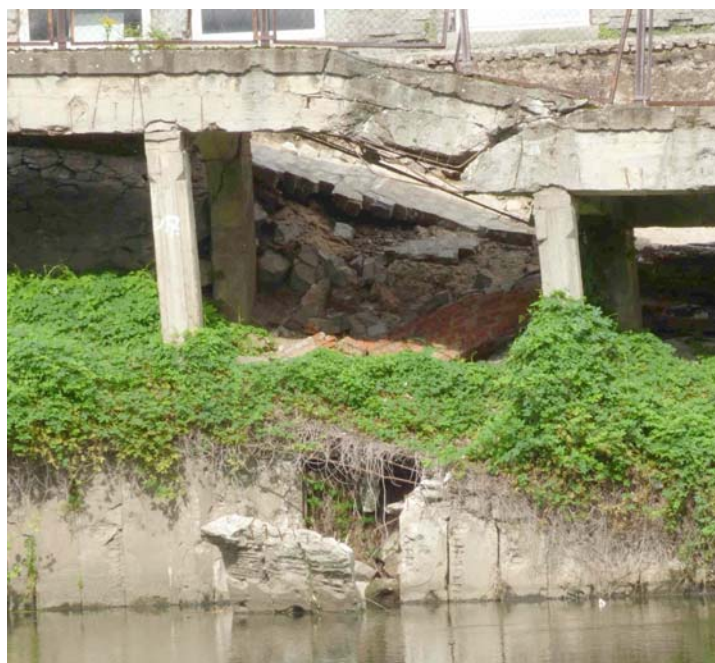
**Rys. 10.** Przykłady zniszczeń konstrukcji żelbetowych: a – zagłębienie estakady w górnym odcinku osuwiska (wyparte trzy brusy ścian szczelnych utraciły podparcie górą z powodu skorodowania oczepu); b – stan konstrukcji pomostu z widocznymi ubytkami zbrojenia

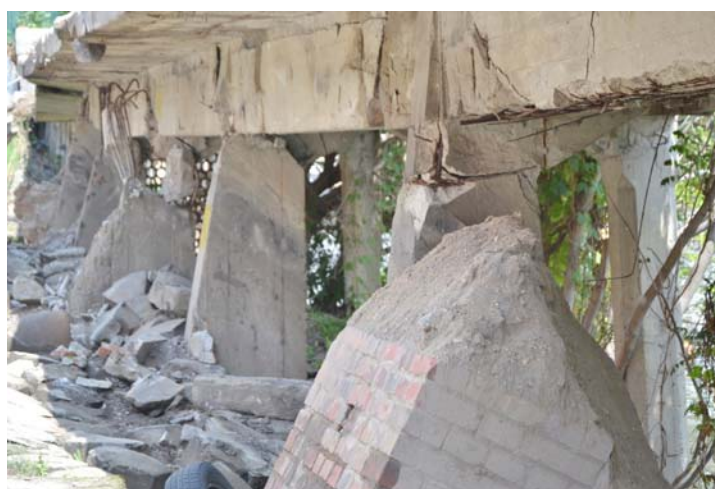
b

Badania sklerometryczne wykazały małe wartości wytrzymałości na ściskanie rzędu 10–23 MPa, a wytrzymałość gwarantowana dla badanych elementów  $R_{p,G}$  była na poziomie 2,4–7,6 MPa (PN-B-06250:1988; Parylak i Persona, 2017). Te małe wartości wytrzymałości pogarszane następstwami procesów korozji powodowały, że w istniejących stanach naprężeń konstrukcja betonowa ulegała dużym lokalnym wykruszeniom odsłaniającym pręty zbrojeniowe (rys. 10). Poza widocznym wyparciem ściany szczelnej konstrukcja ta niemal w całości została przesunięta w kierunku rzeki, a widoczne na rysunkach 8 i 9 złamania części podwodnych nastąpiły w wyniku dalszych przemieszczeń. Należy przyjąć, że stan betonów nie mógł być powodem uruchomienia katastrofy nabrzeża.
