BUDOWNICTWO REGIONALNE W WIDLACH WARTY I NERU

Marcin Gorączko, Aleksandra Gorączko

TRADITIONAL FARM BUILDINGS IN THE REGION BETWEEN THE RIVERS WARTA AND NER

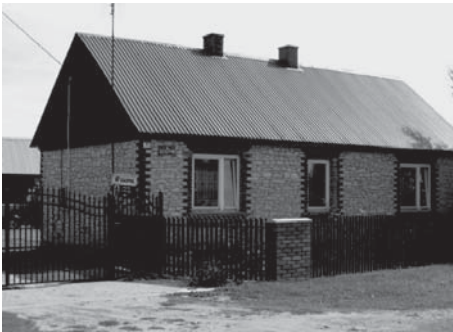
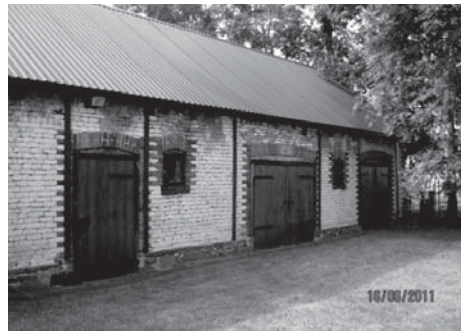
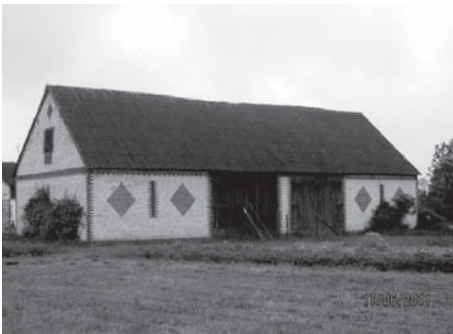
Rys. 2. Typowe budynki zrealizowane w technologii murowanej z użyciem miejscowego kamienia budowlanego: a – Plebanski, b, c – Sobótka nad Nerem (fot. M. Gorączko)

Typowy wiejski budynek mieszkalny zrealizowany w technologii murowanej z wykorzystaniem kamienia budowlanego (rys. 2a) to obiekt wolnostojący, parterowy, z poddaszem użytkowym (strych), na planie prostokąta, z dachem dwuspadowym, o spadku połaci powyżej 35° . Dominują bryły proste i oszczędne w formie, jedynie w kilkunastu przypadkach można spotkać obiekty z wysoką facjatą wciętą w połać. Budynki mieszkalne w stosunku do drogi ustawione są najczęściej kalenicowo, zwłaszcza w przypadku szerokich działek. Orientację szczytową przyjmowano zwykle w przypadku bardzo gęstej zabudowy.

Budynki inwentarskie, z wyłączeniem stodół, charakteryzują się bardzo dużym zróżnicowaniem powierzchni zabudowy, kubatury i kształtu bryły (rys. 2b). Większe obiekty mieściły jednocześnie obory, chlewnie, stajnie, kurniki, wozownie itp. Mniejsze z nich pełniły tylko wybrane z wymienionych funkcji. W przypadku budynków wolnostojących stosowano, podobnie jak w mieszkalnych, dachy dwuspadowe, chyba że lokalizowane były one na granicy działek. Wówczas konstruowano dachy jednospadowe. Generalnie, ze względu na dużą liczbę oraz sposób rozmieszczenia otworów drzwiowych i okiennych, ściany frontowe tych budynków są bardzo urozmaicone i różnorodne.

Stodoły cechuje zawsze prostota bryły, dająca wrażenie masywnej (rys. 2c). Zwykle różnią się one wielkością i liczbą wrót. W niektórych jednak przypadkach w budynkach wydzielano część inwentarską, a nawet mieszkalną.

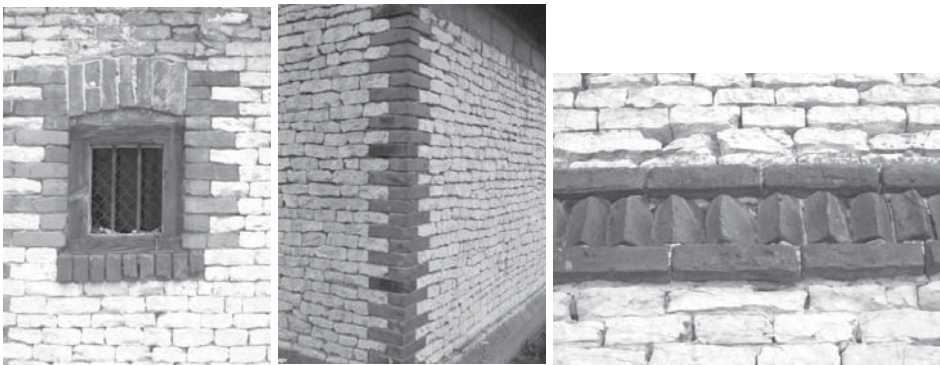
Rys. 4. Typowe przykłady zastosowania cegły ceramicznej w konstrukcjach murowanych z kamienia (fot. M. Gorączko)

W partiach muru wymagających budulca o większej wytrzymałości mechanicznej i odporności na wietrzenie stosowano cegłę ceramiczną pełną. I tak z cegieł prawie zawsze konstruowano naroża, nadproża i podproża oraz opaski wzdłuż otworów okiennych i drzwiowych, często zaś filary oraz ścianki kolankowe (rys. 4). Z tego materiału wykonywano także mniejsze detale architektoniczne, na przykład w budynkach gospodarczych otwory wentylacyjne (tzw. lufty) o bardzo zróżnicowanych kształtach, fryzy (zwykle za pomocą ukośnie murowanej cegły) oraz inne typowo dekoracyjne elementy (symbole, inskrypcje itp.). Zwyczajowo na ścianach szczytowych umieszczano kamień z wyrytą datą budowy, wykończony cegłą (rys. 5). W konstrukcji nadproży w budynkach wykonanych w dwudziestoleciu międzywojennym powszechnie stosowano łuki odcinkowe, w przeciwieństwie do późniejszego okresu, kiedy dominowały już nadproża płaskie.

Zastosowanie cegły ceramicznej w budynkach wznoszonych z kamienia krzemionkowo-węglanowego powodowało silne skonstrastowanie na elewacjach, co stanowi najbardziej wyróżniającą w krajobrazie cechę opisywanych budynków. Dodatkowo w przypadku wielu obiektów, zlokalizowanych zwłaszcza w okolicach Grabowa, stosowano podmurówkę z łamanego kamienia polnego.

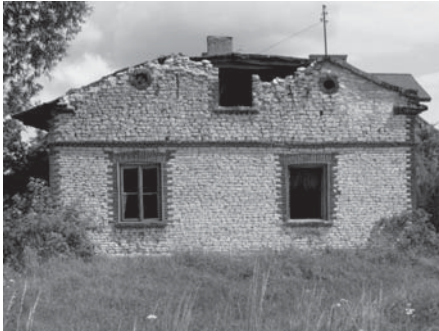
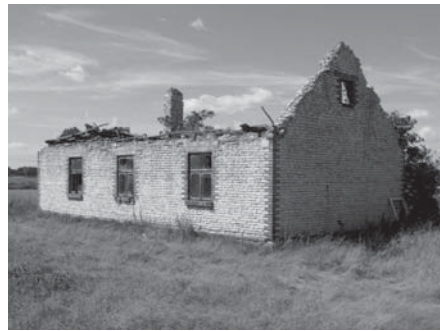
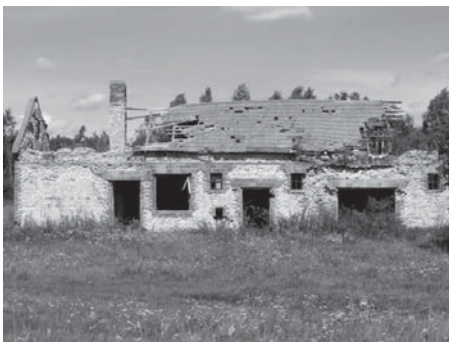
Rys. 6. Przykłady obiektów zdewastowanych: a, b – budynki mieszkalne, c – budynek inwentarski (fot. M. Gorączko)

od danego przypadku. Około 10–15% budynków uległo całkowitemu zniszczeniu bądź znajduje się w stanie wykluczającym jakąkolwiek formę użytkowania (rys. 6). Spośród zachowanych obiektów największy stopień zużycia cechuje budynki inwentarskie. Obecnie w dużej części są one użytkowane ekstensywnie, często służą jedynie jako obiekty magazynowe. Z kolei prace remontowe najczęściej przeprowadzano w obrębie budynków mieszkalnych, co w mniejszym lub większym stopniu spowodowało skażenie ich pierwotnej architektury. Zmniejszono bądź likwidowano otwory okienne i wejściowe, tynkowano ściany zewnętrzne, dokonywano rozbudowy budynków. W tym ostatnim przypadku za niekorzystne należy uznać, że przy pracach budowlanych zwykle nie stosowano oryginalnego materiału z kamieniołomów (mimo jego dostępności w sprzedaży), a przeważnie pustaki żużlowo-betonowe lub ceramiczne (rys. 7). Niewątpliwie najmniej trwałym elementem konstrukcyjnym inwentaryzowanych budynków okazały się dachy. Oryginalne pokrycia zachowały się tam, gdzie użyto dachówki, najczęściej cementowej. Stosowana powszechnie w przeszłości słoma była z biegiem lat zastępowana eternitem, papą lub blachą. Zły stan techniczny pokrycia jest najczęstszą przyczyną powstawania awarii w obrębie murów, ze względu na dużą podatność gliny, podstawowego materiału wiążącego, na wymywanie.

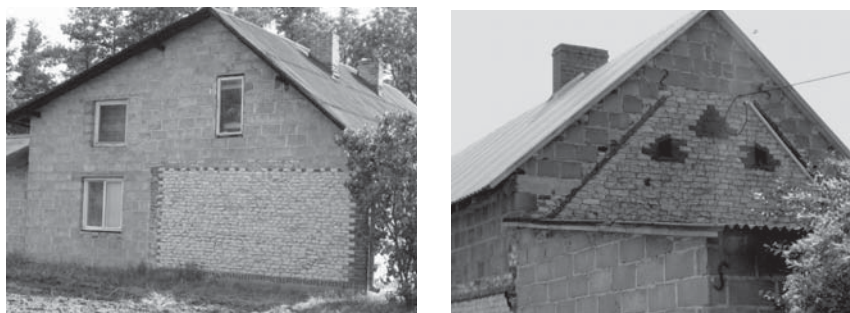
Rys. 7. Ekstremalne przykłady rozbudowy dawnych obiektów (fot. M. Gorączko)
