## ANALIZA WŁAŚCIWOŚCI TECHNICZNYCH XIX-WIECZNYCH CEGIEŁ CERAMICZNYCH Z OBIEKTU ZABYTKOWEGO

Konrad Podawca✉, Dominik Zakrzewski

Wydział Budownictwa i Inżynierii Środowiska, Szkoła Główna Gospodarstwa Wiejskiego w Warszawie, Warszawa

## **ANALYSIS OF TECHNICAL FEATURES OF 19TH-CENTURY CERAMIC BRICKS FROM A HISTORIC MONUMENT**

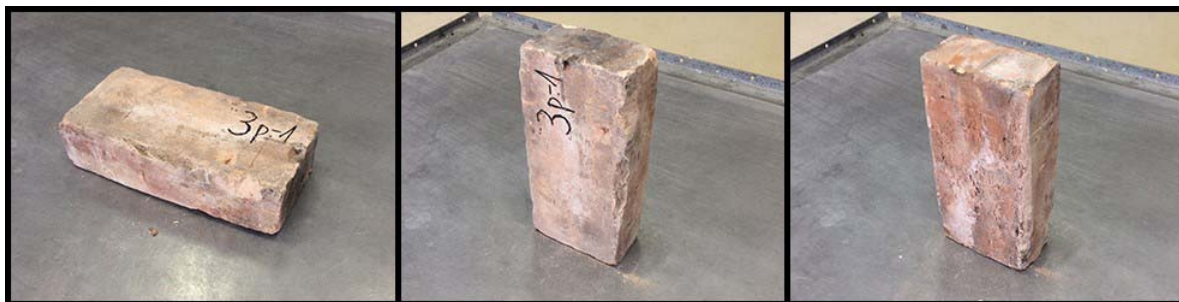
**Rys. 2.** Przykładowa cegła z piwnicy poddana badaniom (fot. D. Zakrzewski, 2016)

**Fig. 2.** Exemplary ceramic brick subjected to testing (photo by D. Zakrzewski, 2016)

Do badań użyto 20 cegieł ceramicznych wyprodukowanych w drugiej połowie XIX wieku. Pozyskano je podczas prac związanych z rozbiórką wewnętrznych przegród budynku. Próbki zostały podzielone na dwie grupy: połowa pochodzi z piwnicy, połowa z pierwszego piętra. Nie było możliwości pobrania całego fragmentu ściany.

Cegły zostały zmierzone za pomocą suwmiarki elektronicznej. W tabeli 1 podano największe wymiary poszczególnych elementów w każdym z trzech kierunków (PN-EN 772-16:2001). Założono, że wymiar nominalny badanych próbek to  $270 \times 130 \times 70$  mm ( $l \times w \times h$ ). Takie cegły były produkowane na przełomie wieków XIX i XX (G.M., 1910). Próbka 10p1 pękła podczas pomiaru.

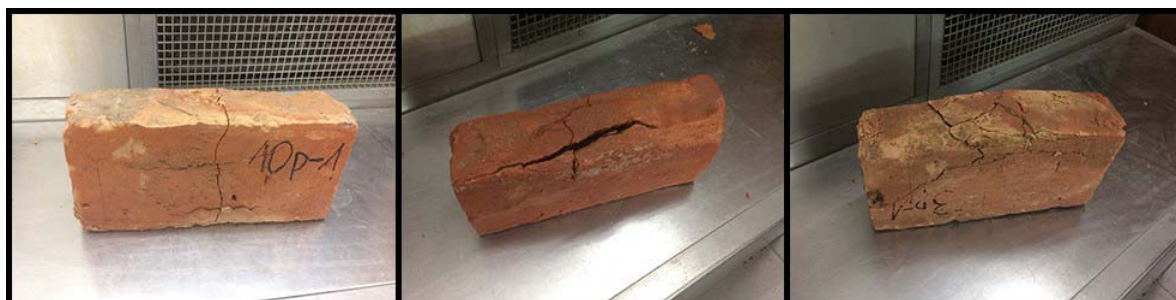
**Rys. 3.** Próbkki 10p-1, 8p1 i 3p-1 po badaniu mrozoodporności (fot. D. Zakrzewski, 2016)

**Fig. 3.** Samples 10p-1, 8p1 i 3p-1 after frost resistance testing (photo by D. Zakrzewski, 2016)

Z analizowanego zbioru próbek wybrano sześć cegieł w najlepszym stanie wizualnym (6p1, 8p1, 9p1, 3p-1, 6p-1, 10p-1). Próbki umieszczono w pojemniku z wodą i nasączano do uzyskania stałej masy. Następnie powierzchnie cegieł osuszono z nadmiaru wody i umieszczono w komorze do badania mrozoodporności. Próbki były elementami nieelewacyjnymi, założono zatem 20 cykli zamrażania–odmrażania w zakresie temperatury od –18 do 5°C. Badanie zostało przerwane po ośmiu cyklach ze względu na zniszczenie próbek (PN-B-12012:2007).

Cegły użyte do badań były częścią wewnętrznych przegród budynku, a więc w warunkach docelowego zastosowania nie były narażone na oddziaływanie wilgoci i mrozu. Obecnie dla elementów tego typu nie stosuje się wymogów dotyczących odporności na cykliczne zamrażanie i odmrażanie. Niemniej widać, że liczne akty wandalizmu, brak ogrzewania budynku, zniszczona stolarka okienna wpłynęły na oddziaływanie czynników atmosferycznych na badane cegły. Mogło to spowodować zniszczenie próbek w badaniu mrozoodporności.
