## **PROBLEMY WYKONAWCZE PRZY POSADZCE ŻYWICZNEJ W GALERII HANDLOWEJ**

Norbert Dąbkowski✉, Agnieszka Majstrowicz

### **STRESZCZENIE**

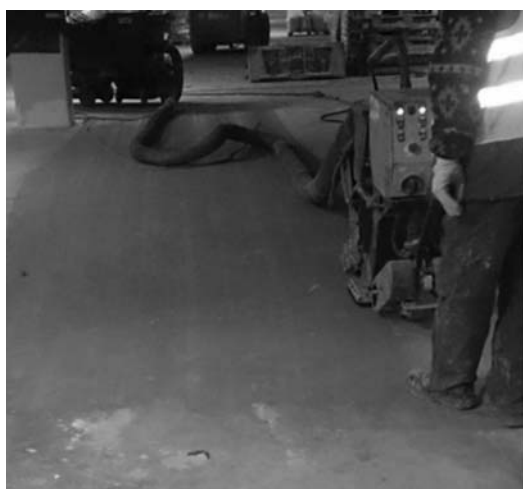
**Rys. 1.** Przygotowanie podłoża poprzez śrutowanie (fot. A. Majstrowicz)

**Fig. 1.** Preparation of the substrate by shot blasting (photo by A. Majstrowicz)

- przygotowanie podłoża – ten etap wykonano poprzez śrutowanie lub (w miejscach do tego niedostępnych) poprzez szlifowanie do stanu wymaganego przez dostawcę systemu posadzkowego (rys. 1);
- badania podłoża – badano wilgotność podłoża za pomocą metody suszarkowo-wagowej, a następnie wykonano badania „pull-off”; wyniki badań potwierdziły zdatność podłoża do wykonania na nim posadzki żywicznej<sup>1</sup>;
- czyszczenie podłoża za pomocą odkurzaczy przemysłowych (rys. 2);
- uzupełnienie ubytków w podłożu (rys. 3 i 4);
- naprawa przerw roboczych, dylatacji i rys (rys. 5);
- wydzielenie działek roboczych (rys. 6);
- wykonanie posadzki żywicznej – podczas tego etapu wykonawca miał obowiązek prowadzenia nieustannych pomiarów wilgotności podłoża, wilgotności względnej powietrza, temperatury otoczenia oraz określania punktu rosy.

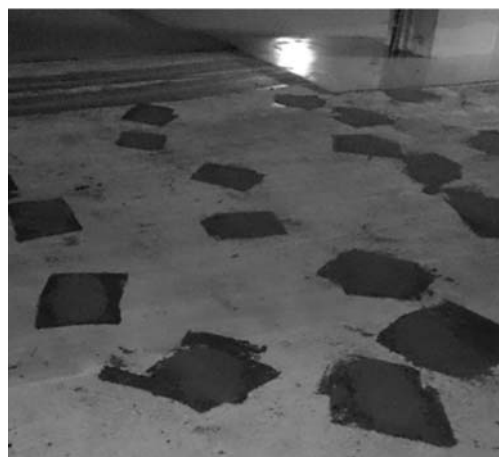
**Rys. 4.** Lokalne naprawy podłoża (fot. A. Majstrowicz)

**Fig. 4.** Local ground repairs (photo by A. Majstrowicz)

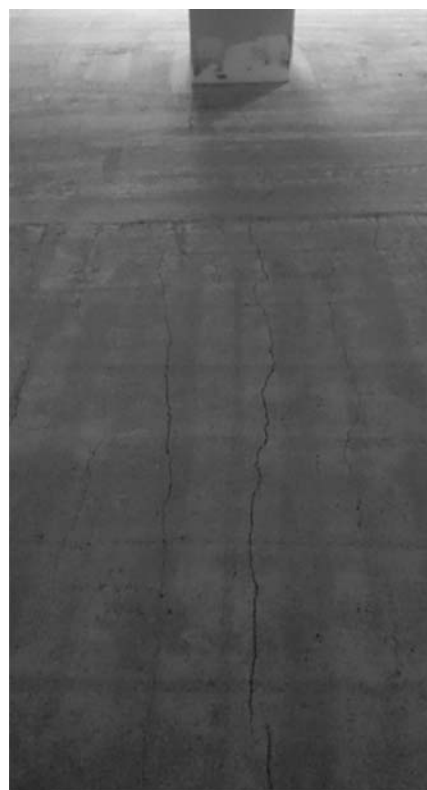
Po wykonaniu śrutowania betonu oraz oczyszczeniu podłoża na powierzchni parkingu poziomym –1 (B1) zaczęły być widoczne rysy i spękania stropu – zarówno wokół słupów (rys. 7 i 9), jak i pomiędzy nimi (na całej długości pasma stropowego – od słupa do słu-

pa; rys. 8). Powyższe zjawisko wystąpiło wyłącznie w jednym kierunku – w drugim kierunku nie zaobserwowano zjawiska na taką skalę. Na poziomie –2 (B2) rysy i spękania były o wiele mniej zauważalne.

**Rys. 8.** Widoczne rysy pomiędzy słupami na kondygnacji –1 (fot. A. Majstrowicz)

**Fig. 8.** Visible scratches between the columns on the storey –1 (photo by A. Majstrowicz)

Propozycja prac naprawczych (rys. 10 i 11) przygotowana została przez dostawcę materiału do wykonania posadzki. Zgodnie z nią należało:

- dokonać śrutowania posadzki w obrębie słupów;
- odkurzyć powierzchnię wymagającą naprawy;
- sprawdzić, czy beton ma odpowiednią wytrzymałość na odrywanie (nie może być mniejsza niż 1,5 MPa);
- wykonać iniekcję grawitacyjną z użyciem żywicy epoksydowej, a następnie pod docelową posadzkę żywiczną wkleić matę żywiczną z włókna szklanego – w przypadku rys podłużnych pomiędzy słupami;

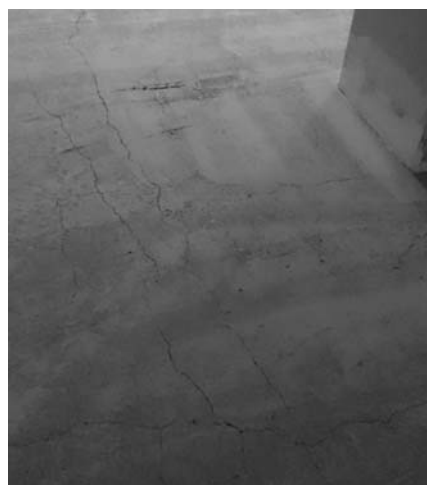
**Rys. 9.** Widoczne rysy w obrębie słupa na kondygnacji –1 (fot. A. Majstrowicz)

**Fig. 9.** Visible scratches within the column on the storey –1 (photo by A. Majstrowicz)

- wykonać dodatkową warstwę membrany elastycznej w przypadku rys promienistych wokół słupów.

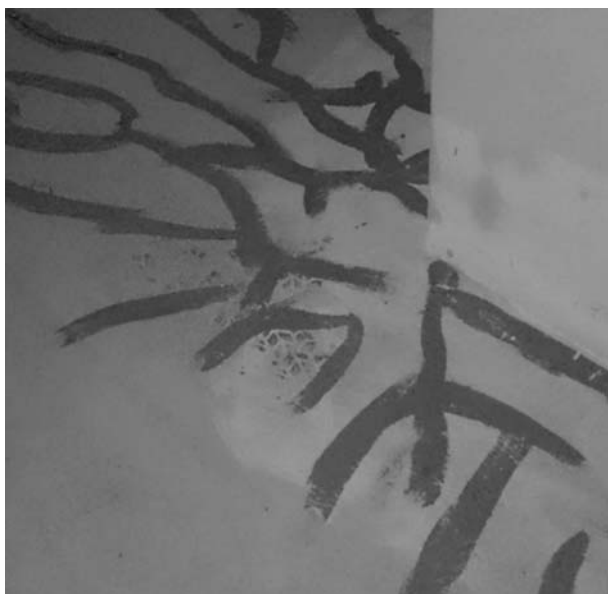
**Rys. 10.** Widok poszczególnych rys kondygnacji 1 po wykonaniu naprawy (fot. A. Majstrowicz)

**Fig. 10.** View of individual features of floor 1 after repair (photo by A. Majstrowicz)

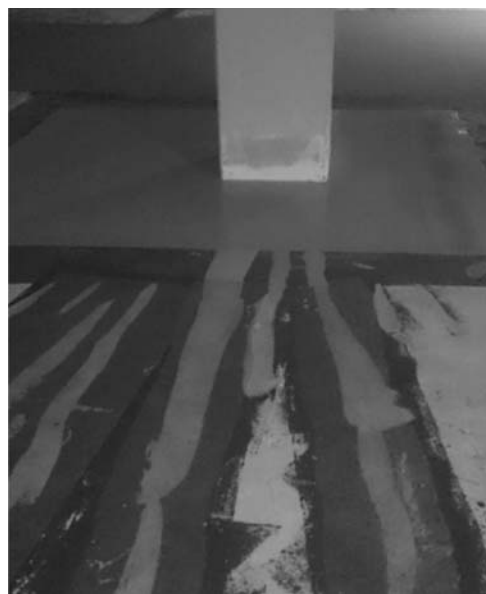
**Rys. 11.** Widok rys kondygnacji –1 po wykonaniu naprawy powierzchniowej (fot. A. Majstrowicz)

**Fig. 11.** View of floor plan –1 after surface repair (photo by A. Majstrowicz)

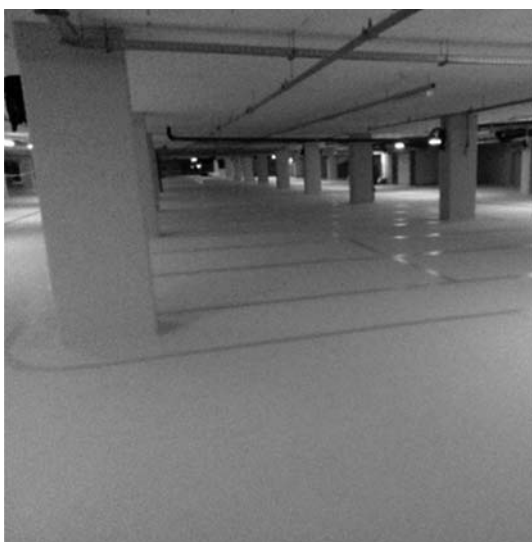
**Rys. 13.** Prawidłowo wykonana posadzka żywiczna kondygnacji –1 (fot. A. Majstrowicz)

**Fig. 13.** A properly made floor resin storey –1 (photo by A. Majstrowicz)

Za przyczynę zjawiska można uznać zbyt dużą grubość warstwy pośredniej. Posadzka na poziomie –2 miała identyczny układ warstw co na poziomie –1, z tym wyjątkiem, że warstwa pośrednia była zaprojektowana jako cieńsza. Na piętrze B2 (kondygnacja –2) nie zaobserwowano pęcherzy powietrznych. W związku z tym zmieniono technologię wykonywania posadzki na stropie B1 (kondygnacja –1). Polegała ona na tym, że układano dwa razy cieńszą warstwę pośrednią, zamiast jednej grubej powłoki. Ten zabieg pozwo-

lił wyeliminować powstawanie baniek powietrznych (rys. 13 i 14).

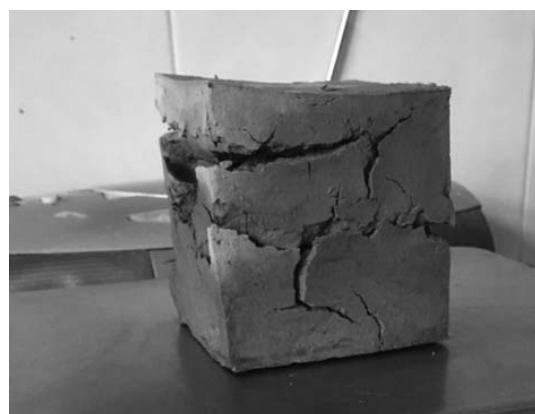
**Rys. 1.** Silne pęknięcia próbki w wyniku skurczu suszenia  
**Fig. 1.** Strong cracks of the sample as a result of contraction of the drying

2. Na podstawie uzyskanych wyników badania skurczu można stwierdzić, że stopniowe zwiększanie ilości dodatków do gliny przyczynia się do zmniejszenia skurczu suszenia i pęknięć próbek.

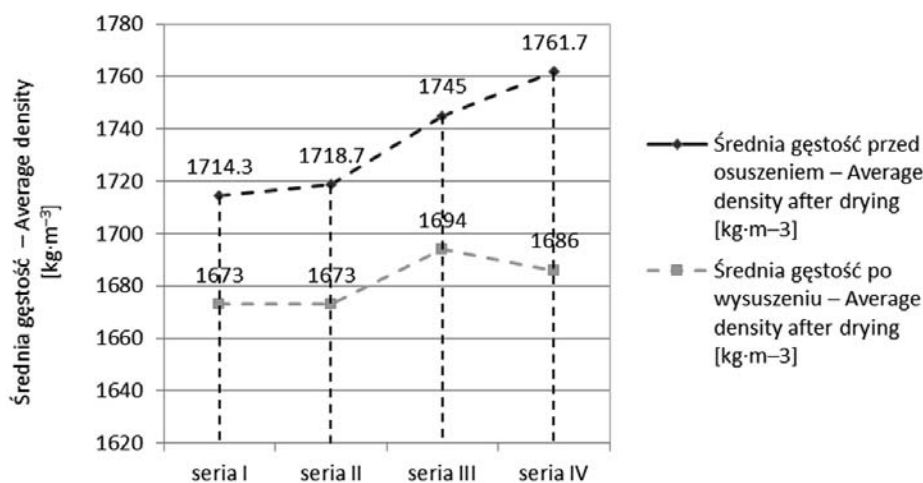
Na podstawie wykonanych badań kompozytu glinowego, składającego się z gliny, ciętej słomy, piasku kwarcowego i wody (tab. 2), uzyskano wyniki podstawowych właściwości fizycznych i mechanicznych badanych próbek (tab. 3 i 4). W pierwszej kolejności ustalono gęstość objętościową próbek o różnym składzie dodatków do gliny. Średnia gęstość próbek sześciennych po wysuszeniu wykazuje tendencję wzrostową wraz ze zwiększeniem dodatku piasku kwarcowego (serie II i III) w stosunku do gliny bez dodatków, ale jednocześnie z uwagi na zwiększanie zawartość ciętej słomy w stosunku do piasku kwarcowego gęstość badanych próbek nieznacznie maleje, co zauważono w przypadku serii IV (rys. 2).

**Rys. 2.** Średnia gęstość dla próbek sześciennych  
**Fig. 2.** The average density of the cube samples after drying

1. Stwierdzono istotny wpływ dodatku słomy i piasku kwarcowego w różnych proporcjach na zmianę gęstości objętościowej. Wraz ze wzrostem udziału tych dodatków obserwuje się stopniowe zwiększanie gęstości objętościowej: seria II –  $1673 \text{ kg} \cdot \text{m}^{-3}$ , seria III –  $1694 \text{ kg} \cdot \text{m}^{-3}$ . W przypadku serii IV, gdzie udział słomy wynosił 13%, a piasku 10%, gęstość objętościowa uległa obniżeniu do poziomu  $1686 \text{ kg} \cdot \text{m}^{-3}$ .

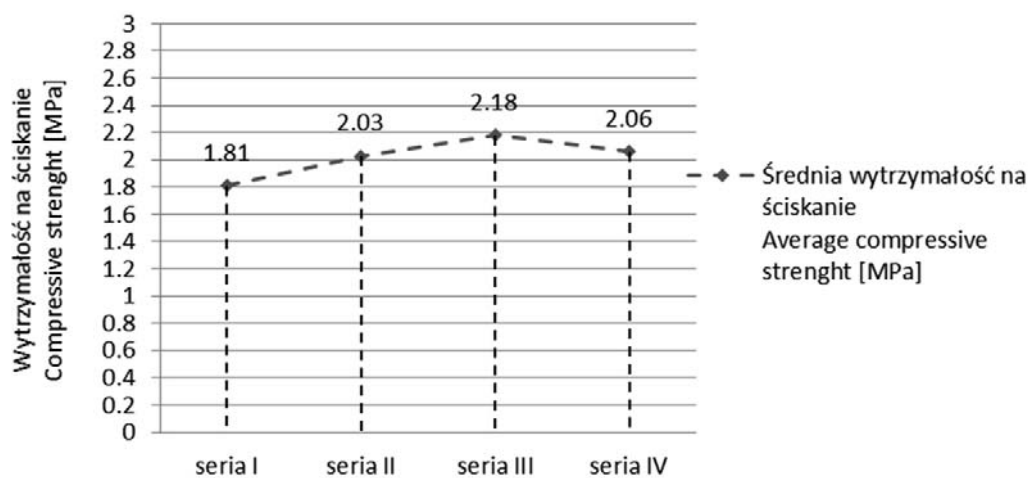
uzyskać, stosując dodatek popiołu lotnego (Wiśniewski i Ziółkowska, 2014). Jednakże dodatek popiołu wpływa na zmniejszenie wytrzymałości na ściskanie i zginanie. W przypadku dodatków w postaci ciętej słomy i piasku kwarcowego obserwuje się zwiększenie średniej wytrzymałości na ściskanie w porównaniu do próbek zerowych. Maksymalną wytrzymałość na ściskanie otrzymano dla próbek serii III (2,18 MPa), a najmniejszą dla próbek serii I, czyli zerowych (1,81 MPa) – rysunek 3.

**Rys. 3.** Wpływ składu badanych próbek sześciennych na ich średnią wytrzymałość na ściskanie  
**Fig. 3.** Influence of compositions of the cube samples on their average compressive strength

4. Pozytywnym zjawiskiem jest zwiększenie wytrzymałości na ściskanie wraz ze wzrostem ilości zastosowanych dodatków do granicznych wartości uzyskanych dla badanych próbek serii III. W przypadku próbek serii IV przyjęta zawartość dodatków wpłynęła na nieznaczne zmniejszenie wytrzymałości na ściskanie.
