WPŁYW STANU TECHNICZNEGO BUDYNKU NA EFEKTYWNOŚĆ ENERGETYCZNĄ I OPLACALNOŚĆ TERMOMODERNIZACJI NA PRZYKŁADZIE BUDYNKU JEDNORODZINNEGO

Streszczenie. W artykule poruszono problematykę związaną z termomodernizacją budynków, a przede wszystkim jej opłacalności związanej ze stanem technicznym obiektu. Do oceny energetycznej budynku wykorzystano metodykę sporządzania świadectw energetycznych budynków oraz ich audytu energetycznego, natomiast stan techniczny budynku został ustalony na podstawie oględzin *in situ* i sporządzonej oceny stanu istniejącego.

THE INFLUENCE OF THE TECHNICAL CONDITION OF THE BUILDING ON THE ENERGY EFFICIENCY AND THE PROFITABILITY THERMOMODERNIZATION ON THE EXAMPLE OF SINGLE FAMILY HOUSE

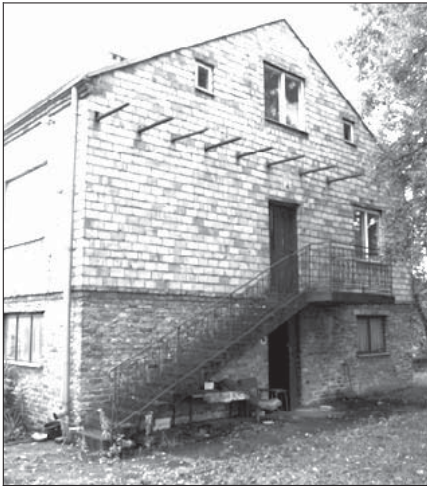
Poddany badaniom budynek mieszkalny usytuowany jest w miejscowości Nadarzyn przy ulicy Mszczonowskiej. Jest to budynek jednorodzinny, piętrowy, niepodpiwniczony z poddaszem użytkowym i przylegającym garażem (rys. 1). Budynek został zaprojektowany i wykonany w technologii tradycyjnej o konstrukcji murowanej w latach 70. XX wieku. Ściany nośne budynku są murowane, stropy stalowo-ceramiczne Kleina na belkach stalowych dwuteowych. Nad garażem wykonano także strop Kleina na belkach stalowych INP-20, płyta Kleina żeberkowa (ciężka) z cegły dziurawki wypełnia gruzem gazobetonowym. W żadnym z badanych stropów nie stwierdzono uszkodzeń i spękań. Więźba o konstrukcji drewnianej z krokwiami opartymi na dwóch ścianach stolcowych, dwuspadowa, drewno impregnowane. Dach kryty blachą stalową ocynkowaną. Przeprowadzając wizję lokalną budynku, stwierdzono nieszczelności w pokryciu dachowym. Na łączeniach blachy stalowej ocynkowanej, pokrywającej dach z kominami, widać wyraźnie miejsca przecieków, a także stwierdzono brak izolacji przeciwwodnej w pokryciu dachu (rys. 2).

Rys. 1. Widok badanego obiektu
Fig. 1. View of the test object

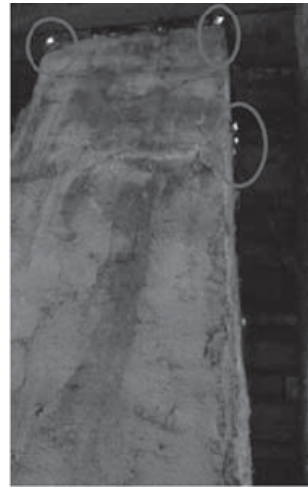
Rys. 2. Widoczny zły stan techniczny pokrycia dachowego
Fig. 2. Visible poor technical condition of the roofing

- wykonanie izolacji termicznej wszystkich zewnętrznych przegród budowlanych, a także tych, które posiadają kontakt z powietrzem o obniżonej temperaturze,
- wymiana stolarki okiennej i drzwiowej,
- ewentualne zastosowanie kolektorów słonecznych do wspomagania systemu przygotowania ciepłej wody użytkowej,
- wykonanie izolacji termicznych i akustyczne stropów międzypiętrowych według kryteriów WT 2013,
- ocieplenie konstrukcji tarasu nad garażem,
- wykonanie nowych izolacji przeciwwodnych, odtworzenie warstwy spadkowej i posadzkowej na tarasie nad garażem,
- modernizacja instalacji zaopatrzenia w ciepło i ciepłą wodę użytkową poprzez wymianę istniejącego kotła na gazowy dwufunkcyjny, współpracujący z kolektorem słonecznym,
- wymiana instalacji elektrycznej z uwagi na przestarzałe rozwiązania.

Na podstawie metodyki sporządzania audytu energetycznego budynków wykonano obliczenia potrzebne do wyboru ulepszenia termomodernizacyjnego i opłacalności tego przedsięwzięcia w przypadku przegród dachowych, a uzyskane wyniki przedstawiono w tabeli 4.
