## **WPŁYW MODERNIZACJI BUDYNKÓW KRÓW MLECZNYCH NA ICH FUNKCJONALNOŚĆ NA PRZYKŁADZIE OBORY KRÓW MLECZNYCH W FERMIE SGGW OBORY-GOŹDZIE**

**Streszczenie.** W artykule przedstawiono sposoby modernizacji obór krów mlecznych w aspekcie technologicznym i budowlanym. Jako przykład modernizacji pod względem technologicznym i budowlanym przedstawiono prace, jakie zostały wykonane w jednej z obór znajdujących się w fermie krów w gospodarstwie doświadczalnym SGGW Obory-Goździe. Modernizacja obory polegała na zmianie technologii utrzymania zwierząt oraz stosownych zmianach budowlano-konstrukcyjnych w odniesieniu do przeznaczenia budynku.

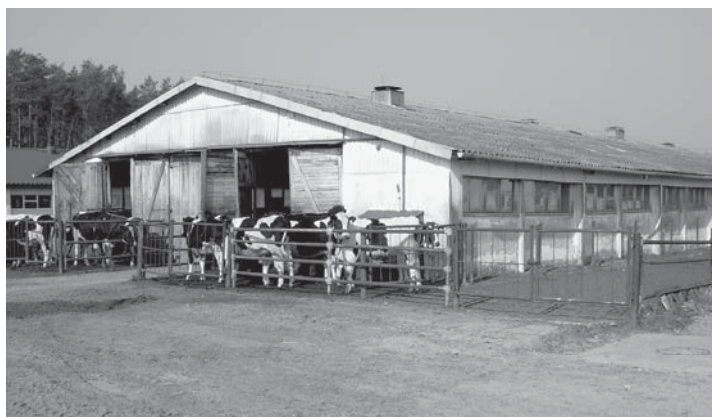
Modernizowany budynek obory zrealizowany został w systemie materiałowo-konstrukcyjnym „FERMSTAL”, wykorzystującym, jako szkielet konstrukcyjny, ramy stalowe jed-nonawowe z dwuteownika I 300 o rozstawie 6 m i szerokości konstrukcyjnej 15 m. Ściany osłonowe żelbetowe prefabrykowane ocieplone wełną mineralną – WPS. System wentylacji za pomocą nasad Chanarda. Pokrycie dachowe z płyt azbestowo-cementowych (rys. 1).

Rys. 1. Widok obory przed modernizacją  
Fig. 1. View of the barn before modernization

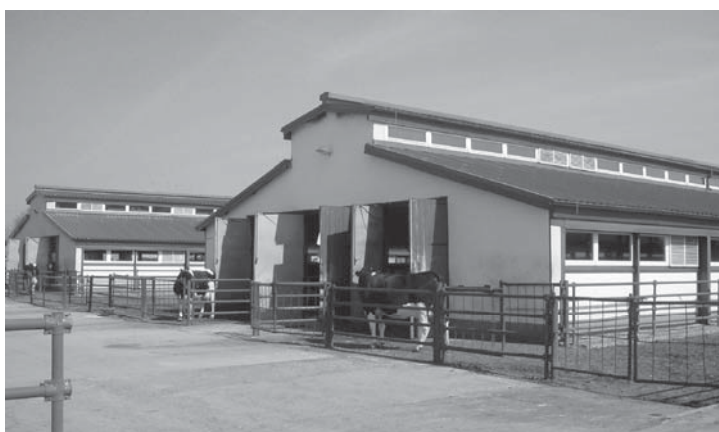
Modernizacja obory (rys. 2) polegała na zmianie systemu utrzymania zwierząt – z bezściółkowego na częściowo ściółkowy oraz z materacami w części legowiskowej. W ramach przeprowadzonych zmian dotychczasowy kanał gnojowy przykryty płytami szczelinowymi zastąpiono korytarzem komunikacyjno-gnojowym zaprojektowanym jako ścielony (utrzymuje się płytką ściółkę). Usunięcie obornika z obory odbywa się za pomocą ciągnika ze spychaczem czołowym. Usunięte odchody ładowane są na przyczepę i przewożone na centralną gnojownię. Zmianie uległ także system zadawania pasz, a mianowicie wymieniono tradycyjny ciąg paszowy ze żłobami (rys. 3) na stół paszowy przejazdowy (rys. 4). Pasze treściwe tuż po przeprowadzeniu modernizacji zadawane były w dwóch stacjach paszowych sterowanych w systemie ALPRO, obecnie pasze zadawane są za pomocą paszowozu. Połączoną z oborą (za pomocą łącznika) halę udojową zmodernizowano, zastępując dotychczasową dojarnię „rybia ość” dojarnią typu tandem

Rys. 2. Widok obory po modernizacji  
Fig. 2. View stalls after modernization

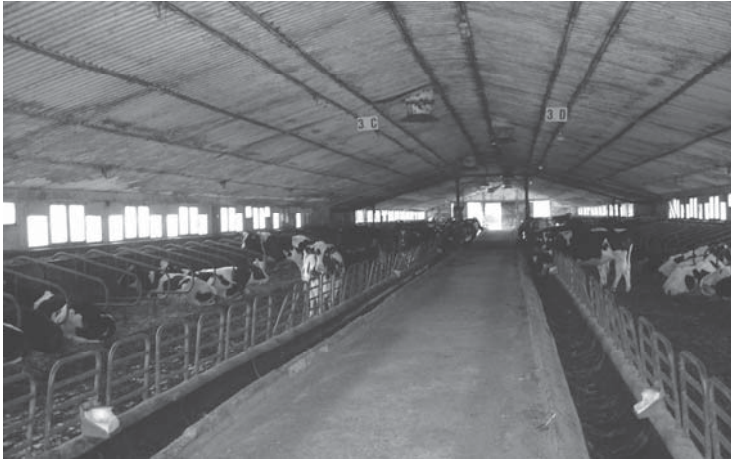
Rys. 3. Wnętrze obory przed modernizacją, widoczny korytarz paszowy i żłoby oraz brak świetlika i szczeliny wentylacyjnej w dachu  
 Fig. 3. The interior of the barn before modernization, visible corridor and feed feed hoppers and lack of skylight and ventilation gap in the roof

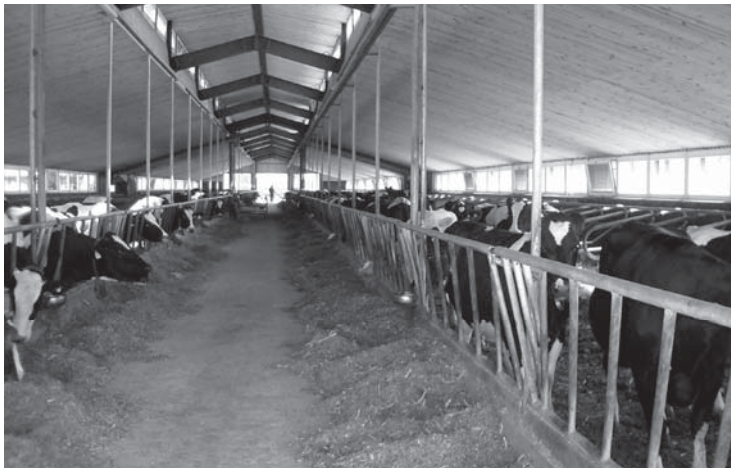
Rys. 4. Wnętrze obory po modernizacji, widoczny korytarz paszowy ze stołem paszowym i świetlik dachowy ze szczeliną wentylacyjną w dachu  
 Fig. 4. The interior of the barn after modernization, visible feeding passage with a table feed and skylight with ventilation slot in the roof

stanowiska firmy De Laval, jednak po kilku latach eksploatacji powrócono do rozwiązania z dojarnią typu „rybia ość”. Zmianie uległ również system wentylacji wnętrza obory. Dotychczasowe nasady wentylacji grawitacyjnej typu Chanarda zostały zastąpione świetlikami zaopatrzonymi w otwierane okna wywiewne oraz kalenicową szczeliną wentylacyjną (rys. 4).

Ze względu na korozję biologiczną istniejących płatwi kratowych drewnianych zastąpiono je płatwiami stalowymi z ceownika C 100 w rozstawie co 170 cm, do których mocowano pokrycie dachowe (zastąpiono pokrycie z płyt azbestowo-cementowych blachą fałdową). Wykonano paraizolację i izolację przeciwwodną dachu z folii wstępnego krycia. Wymieniono stolarkę drzwiową i okienną oraz tynki, a także izolację termiczną stropodachu i podsufitkę (zastąpiono pokrycie z płyt azbestowo-cementowych pokryciem drewnianym).
