## **WPŁYW OPADU DESZCZU I EROZJI BOCZNEJ NA STATECZNOŚĆ NA PRZYKŁADZIE OSUWISKA W BIEŚNIKU (BESKID NISKI)**

**Streszczenie.** Celem pracy było określenie wpływu opadu deszczu i erozji bocznej na warunki stateczności zbocza położonego w pobliżu potoku Szalówka. Obszar badań to jedno z osuwisk Karpat fliszowych w miejscowości Bieśnik k. Gorlic (Beskid Niski), które powstało w 2010 roku. Badania obejmowały terenowe i laboratoryjne określenie właściwości geotechnicznych gruntów, a także obliczenia stateczności z uwzględnieniem infiltracji opadu oraz podjęcia jego podstawy. Wykazały one, że analizowane osuwisko powstało w terenie o niekorzystnych warunkach geotechnicznych z przewagą słabo przepuszczalnych utworów ilastych oraz łupków ilastych w stanie plastycznym i miękkoplastycznym. Z kolei obliczenia stateczności wykazały istotny wpływ opadu deszczu i procesów fluwialnych (erozji bocznej) na warunki równowagi zbocza.

## IMPACT OF RAINFALL AND LATERAL EROSION ON SLOPE STABILITY – CASE STUDY OF SHALLOW LANDSLIDE IN BIEŚNIK (BESKID NISKI MOUNTAINS)

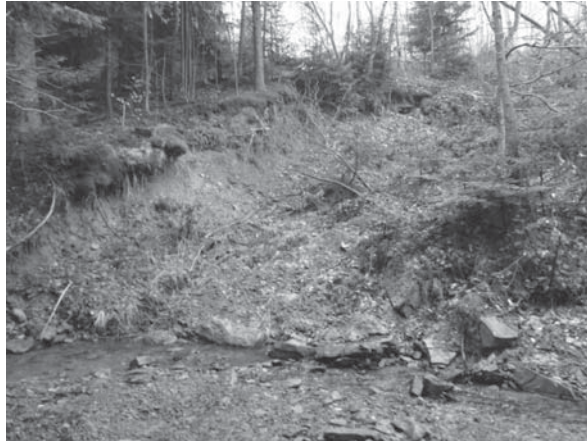
Rys. 2. Widok ogólny osuwiska (fot. T. Zydrzeń)  
 Fig. 2. General view of the landslide (photo T. Zydrzeń)

Pod względem geograficznym analizowane osuwisko powstało w północnej części Beskidu Niskiego, graniczącego z Pogórzem Ciężkowickim (rys. 1) [Kondracki 2009]. Osuwisko znajduje się w północnej części podnóża Zielonej Góry (689,7 m n.p.m.), na łuku wklęsłym lewego brzegu potoku Szalówka (rys. 2). Przez osuwisko przebiega granica lasu jodłowo-bukowego i pastwiska, a lewa ściana osuwiska ograniczona jest systemem korzeniowym drzew. Z informacji uzyskanych od właścicieli terenu wynika, że osuwisko powstało na przełomie 3 i 4 czerwca 2010 roku w następstwie intensywnego opadu deszczu, który według danych zarejestrowanych przez Stację Naukową Instytutu Geografii i Przestrzennego Zagospodarowania PAN w Szymbarku k. Gorlic wyniósł 107 mm. Opad ten rozpoczął się 3 czerwca o godzinie 19:00, a zakończył około 8:00 dnia następnego. Nachylenie terenu w pobliżu osuwiska wynosi przeciętnie 20°, ale lokalnie przekracza 30°. Charakter ruchu mas ziemnych odpowiada osuwisku rotacyjnemu, o czym może świadczyć położenie drzew w strefie odkłucia, które były przewrócone systemem korzeniowym w dół zbocza. Z kolei analizując orientację odsłoneń warstw skalnych w potoku względem kierunku ruchu mas ziemnych, osuwisko można określić, zgodnie z klasyfikacją zastosowaną przez Bobera i in. [1997], jako subsekwentne.

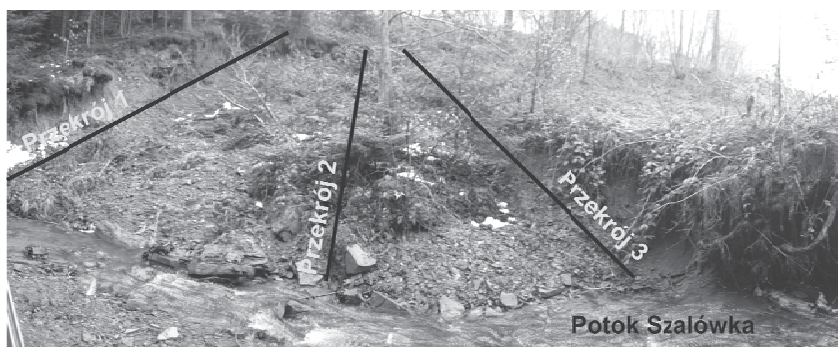
Rys. 4. Lokalizacja przekrojów obliczeniowych

Fig. 4. Localization of computational profiles

Obliczenia stateczności zbocza wykonano metodą Morgensterna-Price'a w programie GeoStudio [GEO-SLOPE... 2010b]. Ze względu na asymetryczną budowę zbocza, charakteryzującą się spadkiem zarówno w kierunku poprzecznym, jak i podłużnym, obliczenia stateczności przeprowadzono w trzech przekrojach: dwóch zlokalizowanych przy skarpach bocznych osuwiska oraz jednym znajdującym się w jego osi (rys. 4). Modele skarp opracowano na podstawie obmiaru geodezyjnego zbocza, uwzględniając morfologię nienaruszonej części terenu w sąsiedztwie osuwiska. Przekrój 1 położony na skraju lasu charakteryzował się wysokością skarpy bocznej miejscami znacznie powyżej 2,0 m. Z kolei w przekroju 3 wysokość skarpy bocznej wynosiła maksymalnie 1,0 m, a pokrycie terenu stanowiło pastwisko.

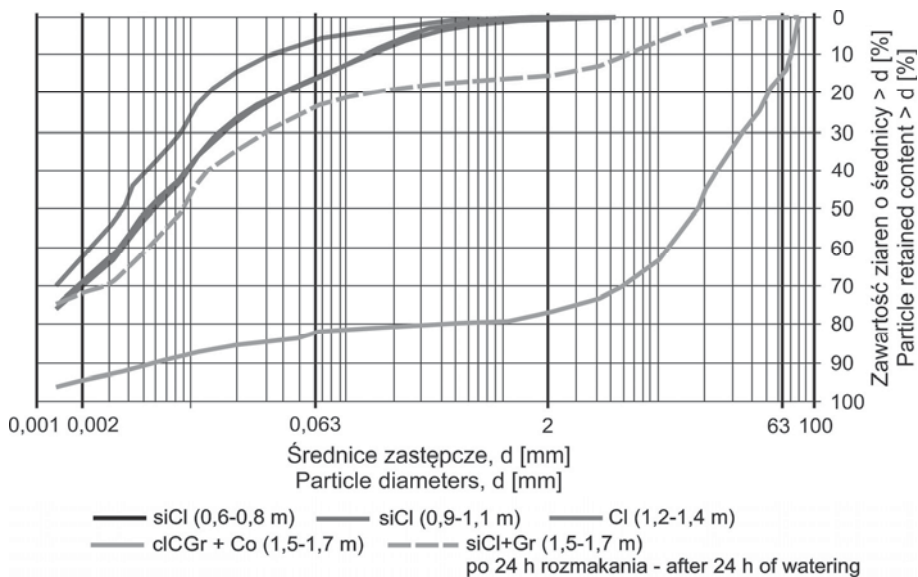
Rys. 5. Krzywe uziarnienia gruntów skarpy zbocza osuwiskowego  
Fig. 5. Grain size distribution soils from landslide's area

Z przeprowadzonych badań wynikało, że skarpe osuwiskową do głębokości około 1,40 m budują ropy lub ropy pyłaste o wilgotności naturalnej od 25 do 39% (tab. 1, rys. 3 i 5). Natomiast poniżej, do głębokości 1,70 m, zalegają łupki ilaste, których uziarnienie odpowiadało żwirom grubym ilastym z domieszką kamieni. W wyniku 24-godzinnej rozmakania łupków ich uziarnienie uległo zmianie i odpowiadało ropy pyłastym z domieszką żwiru. Grunty z terenu osuwiska charakteryzowały się zawartością węgla wapnia nieprzekraczającą 1%. Ze względu na znaczne domieszki kamieni i występujące trudności z przewierceniem się przez niżej zalegające warstwy gruntów zrezygnowano z głębszego rozpoznania geotechnicznego. Przyjęto, że odsłonięcia skarpy bocznej wzdłuż linii lasu przebiegają w pobliżu powierzchni poślizgu osuwiska.

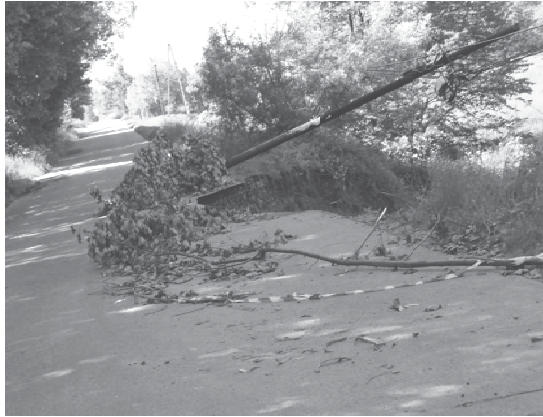
Rys. 8. Przykład podcięcia brzegu potoku koryta w okresie 3–4.06.2010 roku w zlewni potoku Bystrzanka w miejscowości Bieśnik (fot. T. Zydróż)

Fig. 8. Example of lateral erosion of riverbank during 3–4.06.2010 at catchment of Bystrzanka stream

Przedmiotowe osuwisko powstało w okresie, w którym odnotowano szereg przypadków podcięć brzegów przez wezbrane wody potoków. Szczególnie było to widoczne w dolinie sąsiedniego potoku Bystrzanka (rys. 8), który w znacznej części przepływa w pobliżu zabudowań oraz infrastruktury technicznej. Dlatego w dalszej części pracy przeprowadzono obliczenia intensywności erozji bocznej, których celem było określenie orientacyjnego zasięgu możliwych wcięć brzegów potoku Szalówka i ich wpływ na stateczność zbocza.

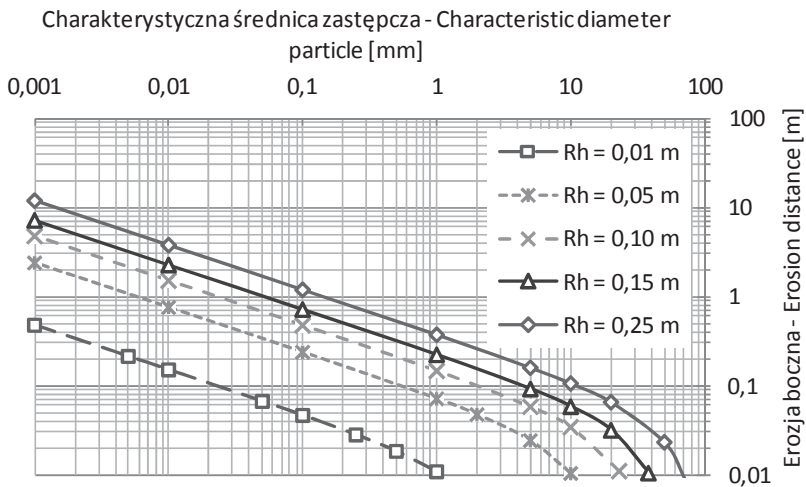
Rys. 9. Wielkość erozji bocznej jako zmiennej zależnej od charakterystycznej średnicy zastępczej ziarna i wartości promienia hydraulicznego ( $R_h$ )

Fig. 9. Results of erodibility calculation as a value dependent on grain size of soil and hydraulic radius ( $R_h$ )

Wyniki obliczeń zasięgu podcięcia erozyjnego, jako funkcji średnicy charakterystycznej ziarna gruntowego oraz promienia hydraulicznego, przedstawiono na rysunku 9. W obliczeniach założono, że czas trwania wezbrania powodującego erozję wynosił 6 godzin. Uzyskane wyniki wskazują, że intensywność erozji bocznej wzrasta wraz ze wzrostem promienia hydraulicznego i jest odwrotnie proporcjonalna do średnicy ziaren.

Obliczenia promienia hydraulicznego wykazały, że jego wartości wynosiły około 0,25 przy szerokości koryta 2,5 m i wysokości wody 0,3 m. Biorąc pod uwagę, że średnica charakterystyczna gruntu budującego brzeg potoku wynosi 0,006 mm, należałoby się spodziewać wcięcia koryta potoku w zbocze na głębokość około 4–5 m, co wydaje się wielkością mało realną. Uwzględniając zaobserwowaną erozję boczną potoku Bystrzanka, wykonano obliczenia stateczności zbocza, uwzględniając wielkość wcięcia koryta w jego podstawie w zakresie od 0,5 do 2,0 m.

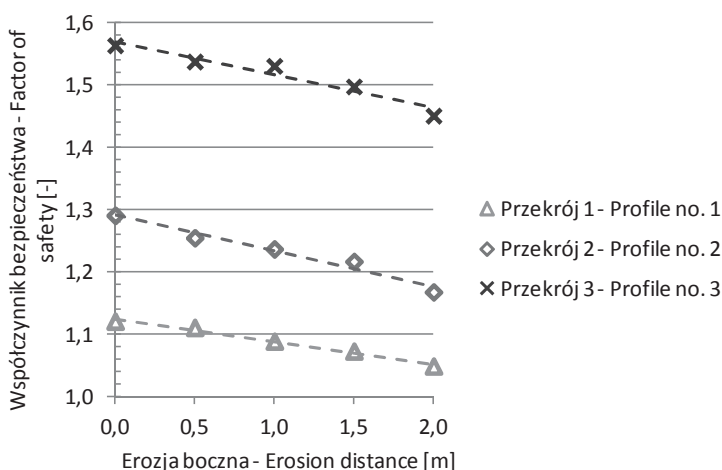
Rys. 10. Wpływ podcięcia erozyjnego podstawy zbocza na wartości współczynnika bezpieczeństwa  
Fig. 10. Values of safety factor vs. erosion distance at the toe of slope

Na rysunku 10 przedstawiono wyniki obliczeń stateczności zbocza w zależności od wielkości podcięcia erozyjnego brzegu potoku stanowiącego podnóże osuwiska. Uzyskane wyniki obliczeń wskazują, że erozja boczna ma wyraźny wpływ na warunki równowagi zbocza. W przypadku podcięcia zbocza wynoszącego 1,0 m jego współczynnik bezpieczeństwa zmniejszył się o 3% w stosunku do stanu przed wezbraniem. Z kolei erozja rzędu 1,5 i 2,0 m spowodowała zmniejszenie współczynnika bezpieczeństwa odpowiednio o 5 i ponad 8%. Dla porównania obliczenia współczynnika bezpieczeństwa z uwzględnieniem opadów deszczu wykazały zmniejszenie jego wartości w przekroju środkowym o blisko 4%, a w przekroju 1, charakteryzującym się największą wysokością skarpy bocznej, tylko o 2%. Można więc przypuszczać, że przy długotrwałym wezbraniu erozja boczna będzie stanowić istotny czynnik decydujący o stateczności zbocza.
