ANALIZA PRZYCZYŃ AWARII KRATOWEJ KONSTRUKCJI STALOWEJ HALI PRODUKCYJNEJ

Łukasz Supeł, Jarosław Jędrysiak

Politechnika Łódzka, Łódź

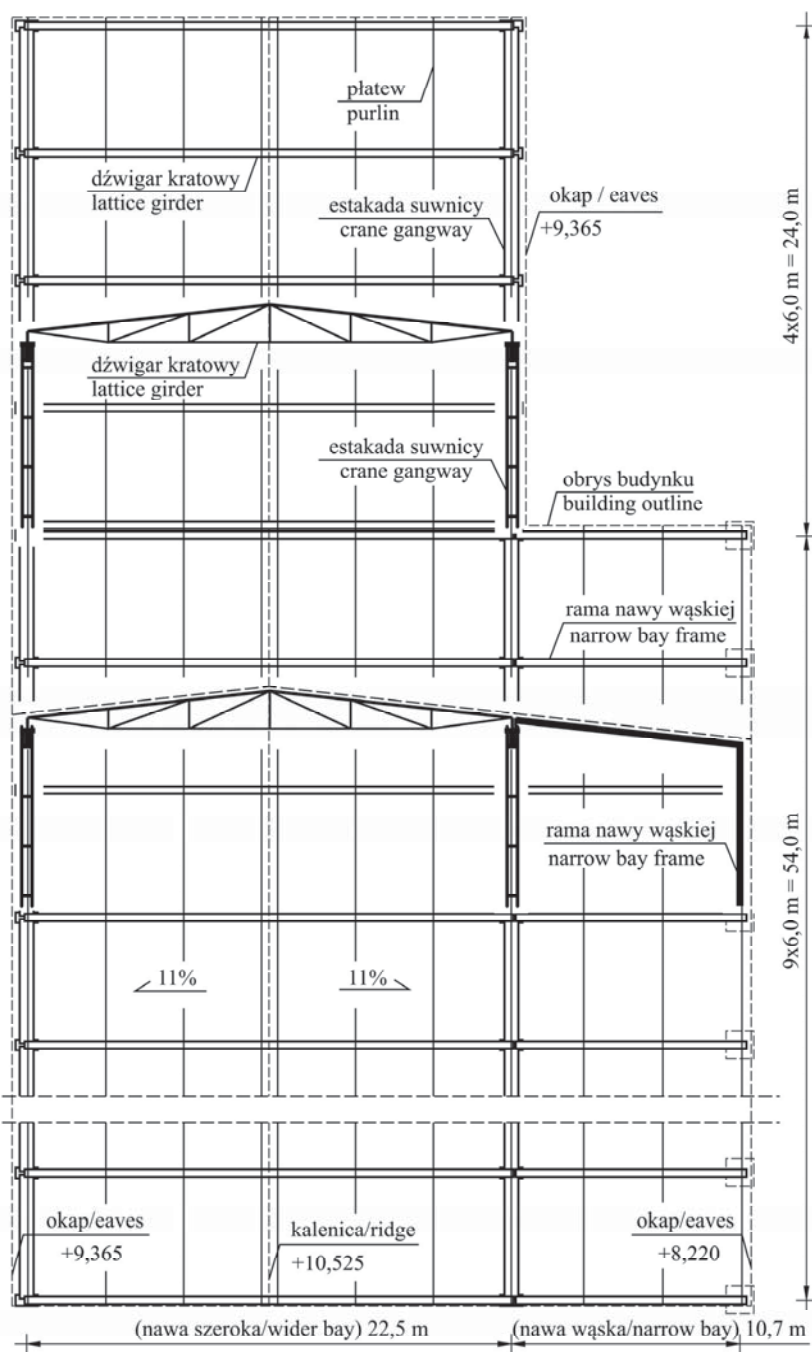
Budynek po przebudowie jest dwunawowy o dachu dwuspadowym. Nową konstrukcję wykonano jako stalową, o lekkiej obudowie, ze stali gatunku St3S. Rzut konstrukcji dachu pokazano na rysunku 1. Budynek przeznaczono do produkcji kostki brukowej, z użyciem sprzętu mechanicznego niezbędnego do tego procesu, w tym urządzeń wibrujących. Nawa szeroka, wykorzystująca istniejącą konstrukcję żelbetową, ma w osiach 22,5 m rozpiętości i 78,0 m długości. Nawa wąska ma szerokość w osiach 10,7 m i jest krótsza od sąsiadującej nawy. W przyjętym podziale modułarnym nawa dłuższa i szersza ma 13 przęseł, a nawa krótsza i węższa ma ich 9. Układ osi konstrukcji na długości budynku w obu nawach jest zgodny. Przy zróżnicowanych długościach naw budynek jest zbudowany na planie litery L. Budynek w obrysie zewnętrznym ma wymiary $34,075 \times 78,80$ m. Dach budynku ma jednakowe spadki obu połączeń, a kalenica przebiega w osi symetrii szerokiej nawy. Budynek ma kalenicę na wysokości 10,525 m nad poziomem terenu, a okapy dachów naw szerokiej i wąskiej mają tak odniesione wysokości równe odpowiednio 9,365 m i 8,220 m.

Rys. 1. Rzut konstrukcji głównej i drugorzędnej dachu
 Fig. 1. Drawing of the main and secondary structure of the roof
