ANALIZA PORÓWNAWCZA TEMPERATURY POWIERZCHNIOWEJ PRZEGRÓD W LOKALACH MIESZKALNYCH W BUDYNKU WIELORODZINNYM Z WIELKIEJ PŁYTY

Konrad Podawca✉

Wydział Budownictwa i Inżynierii Środowiska, Szkoła Główna Gospodarstwa Wiejskiego w Warszawie, Warszawa

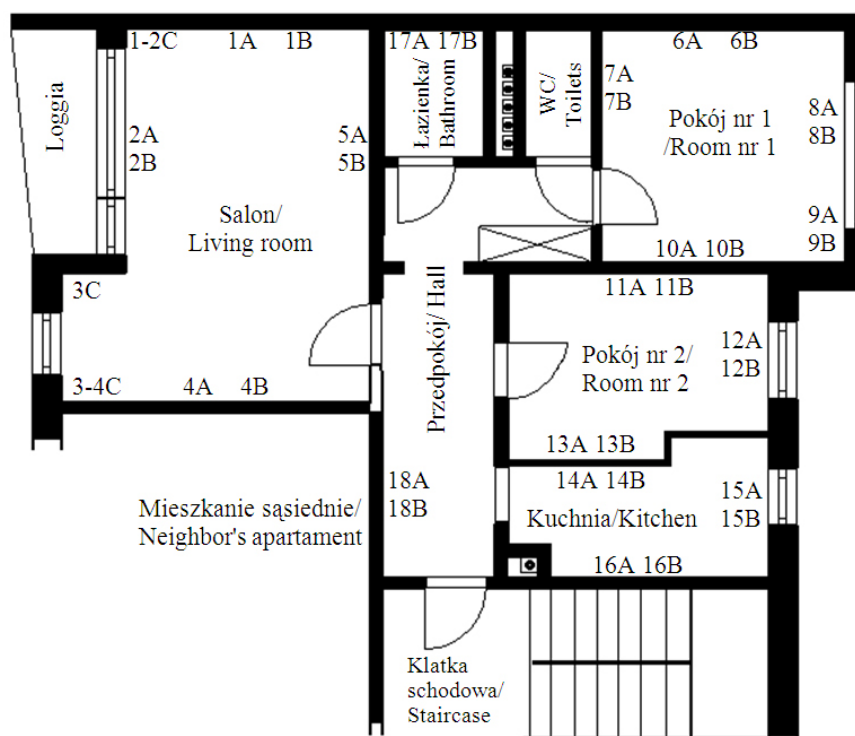
Rys. 1. Układ funkcjonalny lokalu mieszkalnego oraz schemat punktów pomiarów zgodnie z tabelą 1 (opr. autora)

Jedynym miejscem, które ma obniżone właściwości termiczne w obu lokalach jest ściana wnekowa

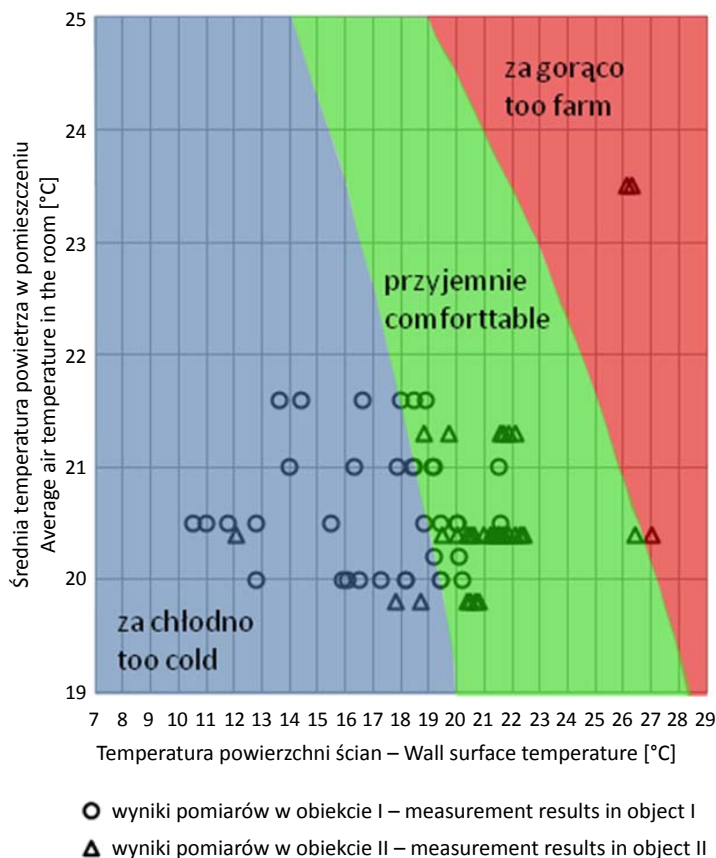
Rys. 6. Analiza porównawcza temperatury przegród w odniesieniu do odczucia cieplnego w pomieszczeniu (opr. aut.)

Podstawy teoretyczne komfortu cieplnego wskazują na zależności pomiędzy temperaturą pomieszczenia a temperaturą przegród. Pomiary temperatury z charakterystycznych miejsc lokali odniesiono do obszarów odczuwania przez człowieka chłodu, gorąca lub przyjemności termicznej w danym pomieszczeniu. Z wykresu na rysunku 6 jasno wynika, że w obiekcie I w wielu miejscach jest za chłodno. Taka sytuacja występuje tylko w przypadku jednego miejsca w obiekcie II. W odniesieniu do obiektu II jedynie w łazience można odnieść odczucie gorąca.

Jak widać w obiekcie II temperatura przegród jest nieco wyższa od średniej temperatury powietrza. Zdecydowanie wynika to
